**ANALISIS PENGELOLAAN TEKNIS JALAN ANGKUT
BATUBARA DARI PORT STOCKPILE KM 0 – KM 10
DI PT PAMAPERSADA NUSANTARA DISTRIK TOPB
DESA BUHUT KECAMATAN KAPUAS TENGAH
KABUPATEN KAPUAS
PROVINSI KALIMANTAN TENGAH**

SKRIPSI

**KEMENTERIAN PENDIDIKAN, KEBUDAYAAN,
RISET DAN TEKNOLOGI
UNIVERSITAS PALANGKA RAYA
FAKULTAS TEKNIK
JURUSAN/PROGRAM STUDI TEKNIK PERTAMBANGAN
2021**

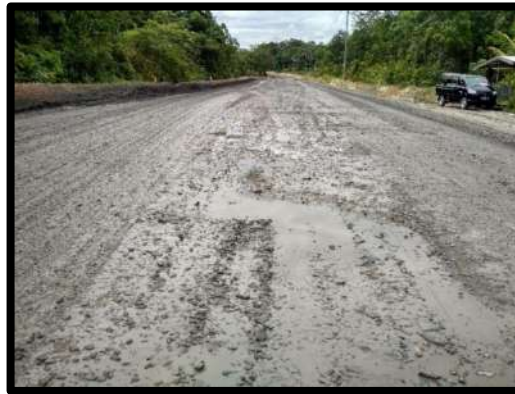
Penampakan kemiringan melintang yang tidak terbentuk dapat menyebabkan terbentuknya genangan air pada badan jalan akibat turun hujan atau sebab lainnya. Dapat dilihat pada **Gambar 4.4** Tidak terbentuknya kemiringan melintang.

Gambar 4.4 Tidak terbentuknya kemiringan melintang

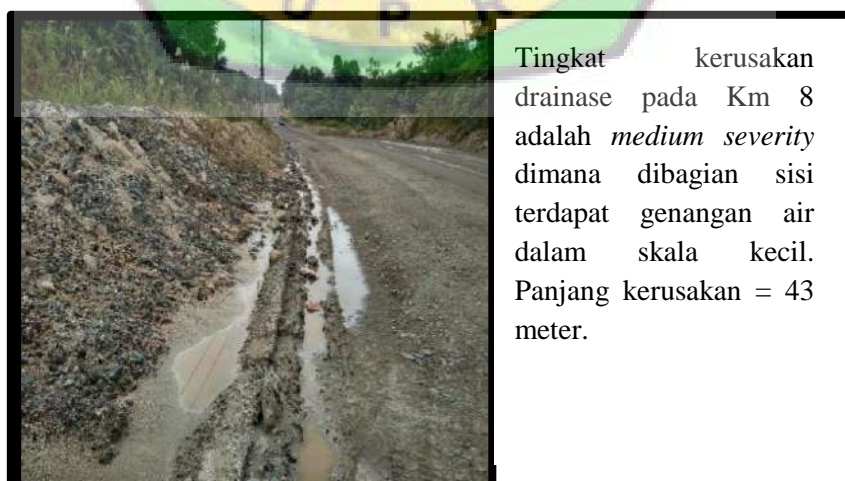
Area Km	Area Segmen	Panjang (m)	Kategori
Km 0	1-5	321.198	<i>Medium Severity</i>
Km 1	10-15	286	<i>Medium Severity</i>
Km 2	22	126	<i>Medium Severity</i>
Km 3	28	179.4	<i>Medium Severity</i>
Km 6	53-56	320	<i>Medium Severity</i>
Km 7	63-65	35	<i>Medium Severity</i>

Gambar 4.8 ketidaksempurnaan drainase

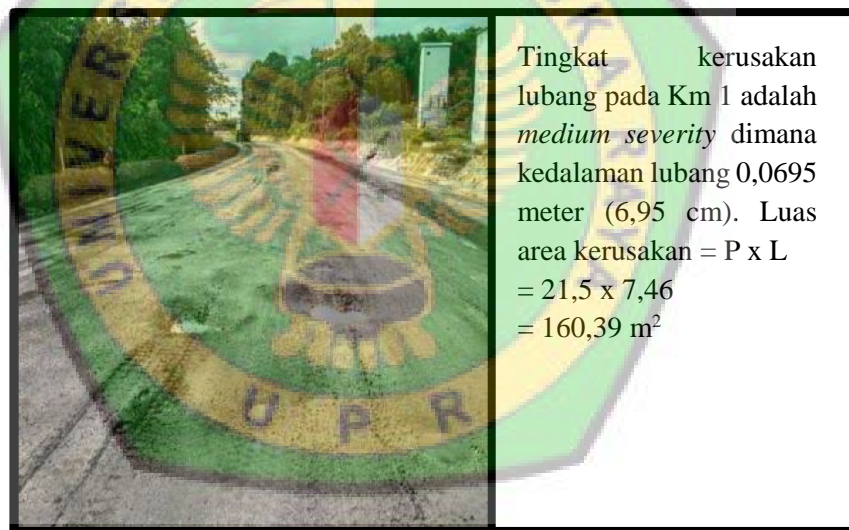
Km 1	10	21.5	7.46	0.0695	AS	<i>Medium Severity</i>
	15	64.03	8.82	0.027	AS	<i>Low Severity</i>
Km 2	22	14.7	4.1	0.024	AS	<i>Low Severity</i>
Km 3	27	0.38	0.62	0.023	AS	<i>Low Severity</i>
Km 5	46	60.67	5.3	0.02125	AS	<i>Low Severity</i>
Km 6	54	40.58	4.5	0.0315	AS	<i>Low Severity</i>
	53	87	5.8	0.09	AS	<i>Medium Severity</i>
Km 7	69	18.18	4	0.03175	AS	<i>Low Severity</i>

**Gambar 4.9** Permukaan jalan berlubang4. *Corrugation*

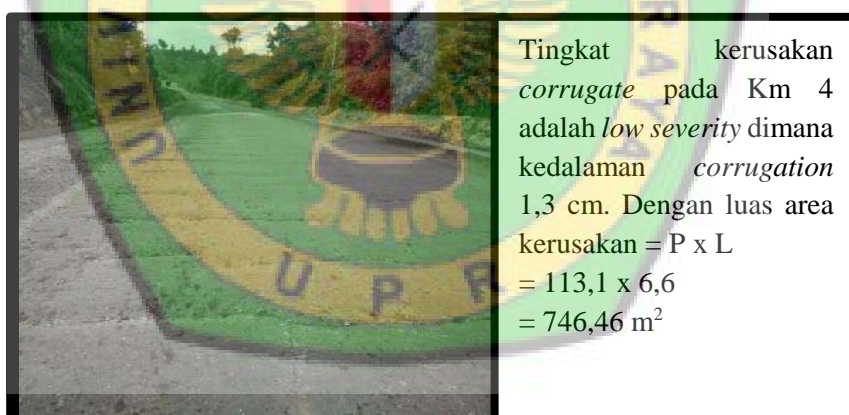
Area Km	Area Segmen	Panjang (m)	Lebar (m)	Kedalaman (cm)	Kategori
Km 1	19-21	241.34	6.1	0.9	<i>Low Severity</i>
Km 2	22	638.7	6.9	1.471	<i>Low Severity</i>
Km 3	30	1.4	0.62	6.6	<i>Medium Severity</i>
	24-27	291.6	4.8	1.137	<i>Low Severity</i>
Km 4	45	113.1	6.6	1.3	<i>Low Severity</i>
Km 5	52	7.2	2	3.5	<i>Medium Severity</i>
	46-51	886	7.5	1.218	<i>Low Severity</i>
Km 7	68	44.3	3.2	3.637	<i>Medium Severity</i>
	60-65	695	3.5	1.74	<i>Low Severity</i>
Km 8	72	35.7	2.1	4.057	<i>Medium Severity</i>
	73	134.1	2.3	1.728	<i>Low Severity</i>
Km 9	77	781.2	3.5	1.94	<i>Low Severity</i>

**Gambar 4.10** Permukaan jalan bergelombang (*corrugation*)5. *Ruts*

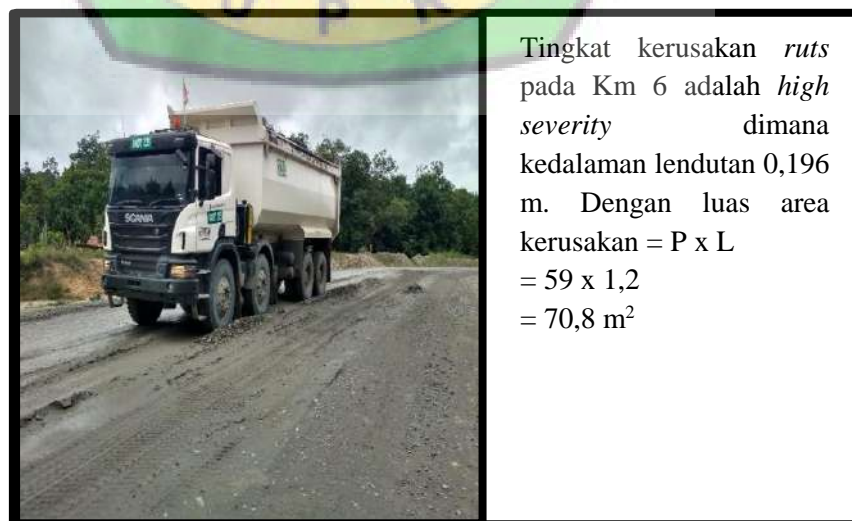
Area Km	Area Segmen	Panjang (m)	Lebar (m)	Kedalaman (m)	Jalur	Kategori
Km 0	2	5	2.33	0.158	Muatan	<i>High Severity</i>
Km 2	22	25.7	2.1	0.0074	Muatan	<i>Low Severity</i>
Km 3	28	2.6	1.3	0.143	Kosongan	<i>High Severity</i>
Km 4	40	5.8	1.2	0.142	Kosongan	<i>High Severity</i>
	41	60.7	2.2	0.0132	AS	<i>Low Severity</i>
Km 5	47	26.7	3.2	0.125	Kosongan	<i>High Severity</i>
	49	76.3	4	0.0098	AS	<i>Low Severity</i>
Km 6	55	59	1.2	0.196	AS	<i>High Severity</i>
	59	43.2	1.8	0.068	Kosongan	<i>Medium Severity</i>
	54	51.1	3	0.02	AS	<i>Low Severity</i>
Km 8	75	13.3	2.2	0.093	AS	<i>High Severity</i>
Km 9	77	11.3	0.8	0.011	AS	<i>Low Severity</i>

Tingkat kerusakan *ruts* pada Km 6 adalah *high severity* dimana kedalaman lendutan 0,196 m. Dengan luas area kerusakan = $P \times L$
 $= 59 \times 1,2$
 $= 70,8 \text{ m}^2$

Gambar 4.11 *Ruts*

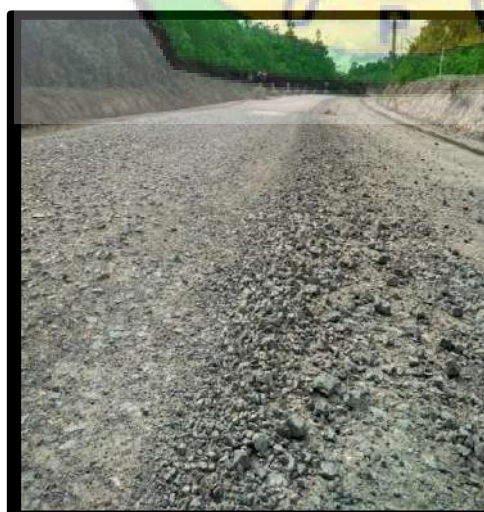
Area Km	Area Segmen	Panjang (m)	Lebar (m)	Diameter (m)	Kategori
Km 2	22	498	7.4	0.023	<i>Low Severity</i>
Km 3	24-26, 29-32	678	5.3	0.013	<i>Low Severity</i>
Km 5	46-49	895	7.5	0.015	<i>Low Severity</i>
Km 6	52-59	836	3.5	0.015	<i>Low Severity</i>
	59	6.5	2.5	0.063	<i>Medium Severity</i>
Km 7	66-69	435	4	0.013	<i>Low Severity</i>
Km 8	70-75	795.7	2.1	0.018	<i>Low Severity</i>
Km 9	77-78	930	0.8	0.003	<i>Low Severity</i>

Tingkat kerusakan *loose aggregate* pada Km 6 adalah *low severity* dimana diameter *aggregate* 0,013 m. Dengan luas area kerusakan = P x L
 = 435 x 4
 = 1.740 m²

Gambar 4.12 Permukaan jalan *aggregate* lepas

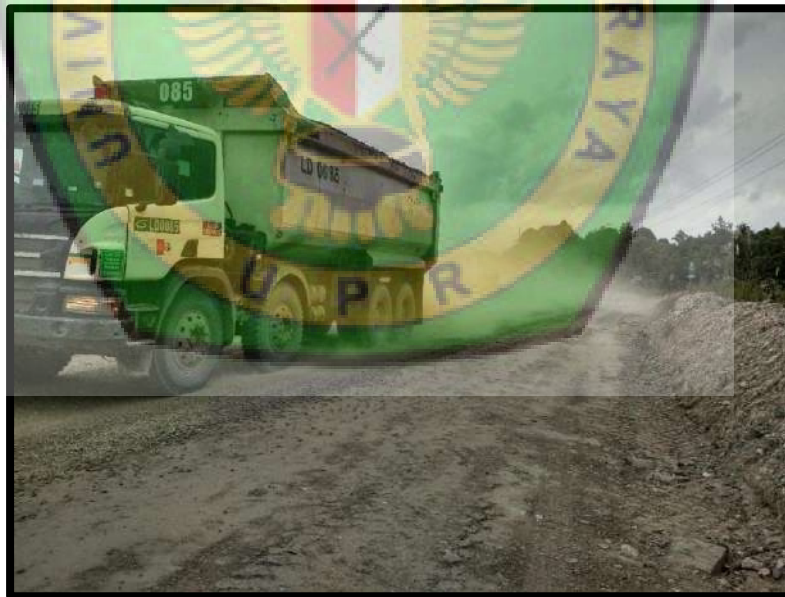
Kondisi jalan yang tidak diberi perkerasan berupa aspal menyebabkan terciptanya debu akibat material *surface* yang lepas dari massa oleh karena kehilangan daya lekat karena kekurangan air dan juga akibat dari pengaruh kontaminan batubara yang jatuh dan terlindas oleh *dump truck* sehingga menjadi partikel halus. Dari hasil pengamatan secara *visual* debu sepanjang KM 0 - KM 10, tingkat pencemaran oleh debu pada tingkatan *medium severity* dengan pengurangan nilai sebesar 4, dimana debu dalam skala *moderate*, jarak pandang normal (20 – 100 meter) dan terjadi perlambatan kecepatan. (Didik Djarwadi, 2010). Kondisi jalan berdebu dapat dilihat pada **Gambar 4.13** di bawah ini.

Gambar 4.13 Debu kategori *medium severity*
