SKRIPSI

**IDENTIFIKASI KERUSAKAN JALAN DAN PENANGANAN  
KERUSAKAN JALAN (STUDI KASUS RUAS JALAN TUMBANG  
TALAKEN- TAKARAS,KABUPATEN GUNUNG MAS)**

**JURUSAN/PROGRAM STUDI TEKNIK SIPIL  
FAKULTAS TEKNIK  
UNIVERSITAS PALANGKA RAYA  
PALANGKA RAYA  
2022**

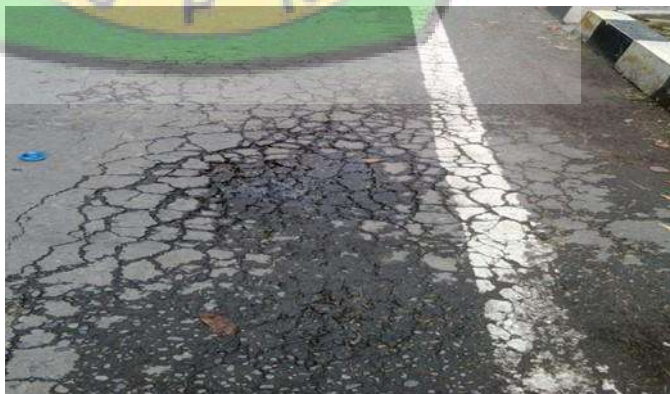
**Gambar 2.2** Retak Buaya

Retak Kulit Buaya (*alligator crack*), lebar celah lebih besar atau sama dengan 3 mm. Saling berangkai membentuk serangkaian kotak-kotak kecil yang menyerupai kulit buaya. Retak ini disebabkan oleh bahan perkerasan yang kurang baik, pelapukan permukaan, tanah dasar atau bagian perkerasan dibawah lapis permukaan kurang stabil,

atau bahan lapis pondasi dalam keadaan jenuh air (air tanah naik). Umumnya daerah dimana terjadi retak kulit buaya tidak luas. Jika daerah dimana terjadi retak kulit buaya luas, mungkin hal ini disebabkan oleh repetisi beban lalu lintas yang melampaui beban yang dapat dipikul oleh lapisan permukaan tersebut. Retak kulit buaya untuk sementara dapat dipelihara dengan mempergunakan lapis burda, burtu, ataupun lataston, jika celah  $\leq 3$  mm. Sebaiknya bagian perkerasan yang telah mengalami retak kulit buaya akibat air yang merembes masuk kelapis pondasi dan tanah dasar diperbaiki dengan cara dibongkar dan membuang bagian-bagian yang basah, kemudian dilapis kembali dengan bahan yang sesuai. Perbaikan harus disertai dengan perbaikan drainase disekitarnya. Kerusakan yang disebabkan oleh beban lalu lintas harus diperbaiki dengan memberi lapis tambahan. Retak kulit buaya dapat diresapi oleh air sehingga lama kelamaan akan menimbulkan lubang-lubang akibat terlepasnya butir-butir.

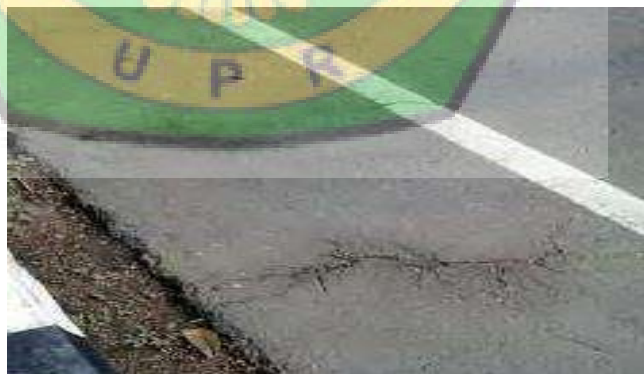
**Gambar 2.3** Retak Pinggir

Retak Pinggir (*edge crack*), retak memanjang jalan, tanpa cabang yang mengarah ke bahu dan terletak dekat bahu. Retak ini disebabkan oleh tidak baiknya sokongan dari arah samping, drainase kurang baik, terjadinya penyusutan tanah, atau terjadinya settlement dibawah daerah tersebut. Akar tanaman yang tumbuh ditepi perkerasan dapat pula menjadi sebab terjadinya retak pinggir ini. Di lokasi retak, air dapat meresap yang dapat semakin merusak lapis permukaan. Retak dapat diperbaiki dengan mengisi celah dengan campuran aspal cair dan pasir. Perbaikan drainase harus dilakukan, bahu diperlebar dan dipadatkan. Jika pinggir perkerasan mengalami penurunan, elevasi dapat diperbaiki dengan mempergunakan hotmix. Retak ini lama kelamaan akan bertambah besar disertai dengan terjadinya lubang-lubang.

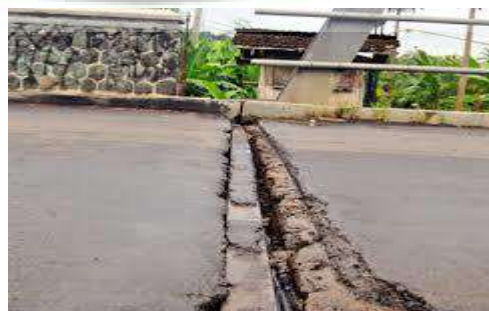
**Gambar 2.4** Retak Sambungan Jalan  
*Sumber : Sukirman (1999)*

Retak Sambungan Jalan (*lane joint crack*), retak memanjang, yang terjadi pada sambungan 2 lajur lalu lintas. Hal ini disebabkan tidak baiknya ikatan sambungan kedua lajur. Perbaikan dapat dilakukan dengan memasukkan campuran aspal cair dan pasir kedalam celah-celah yang terjadi. Jika tidak di perbaiki, retak dapat berkembang menjadi lebar karena terlepasnya butir-butir tepi retak dan meresapnya air ke dalam lapisan.

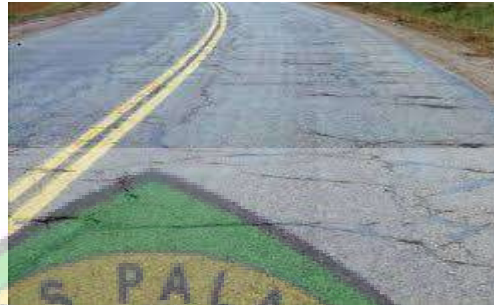
**Gambar 2.6** Retak Refleksi

Retak Refleksi (*reflection cracks*), retak memanjang, melintang, diagonal, atau membentuk kotak. Terjadi pada lapis tambahan (*overlay*) yang menggambarkan pola retakan dibawahnya. Retak refleksi dapat terjadi jika retak pada perkerasan lama tidak diperbaiki secara baik sebelum pekerjaan *overlay* dilakukan. Retak refleksi dapat pula terjadi jika terjadi gerakan vertikal/horizontal dibawah lapis tambahan sebagai akibat perubahan kadar air pada jenis tanah yang ekspansip. Untuk retak

memanjang, melintang, dan diagonal perbaikan dapat dilakukan dengan mengisi celah dengan campuran aspal cair dan pasir. Sedangkan retak berbentuk kotak perbaikan dilakukan dengan membongkar dan melapisi kembali dengan bahan yang sesuai.

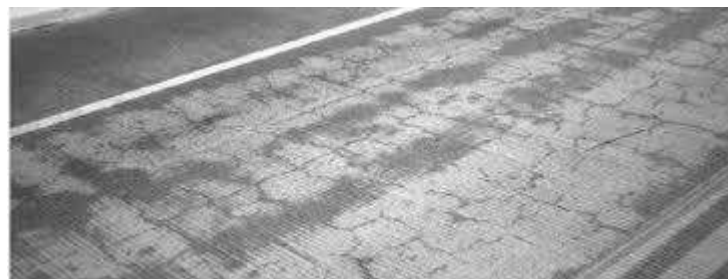
**Gambar 2.7** Retak Susut

Retak Susut (*shrinkage cracks*), retak yang saling bersambungan membentuk kotak-kotak besar dengan sudut tajam. Retak disebabkan oleh perubahan volume pada lapisan permukaan yang memakai aspal dengan penetrasi rendah, atau perubahan volume pada lapisan pondasi dan tanah dasar. Perbaikan dapat dilakukan dengan mengisi celah dengan campuran aspal cair dan pasir dan dilapisi dengan burtu.

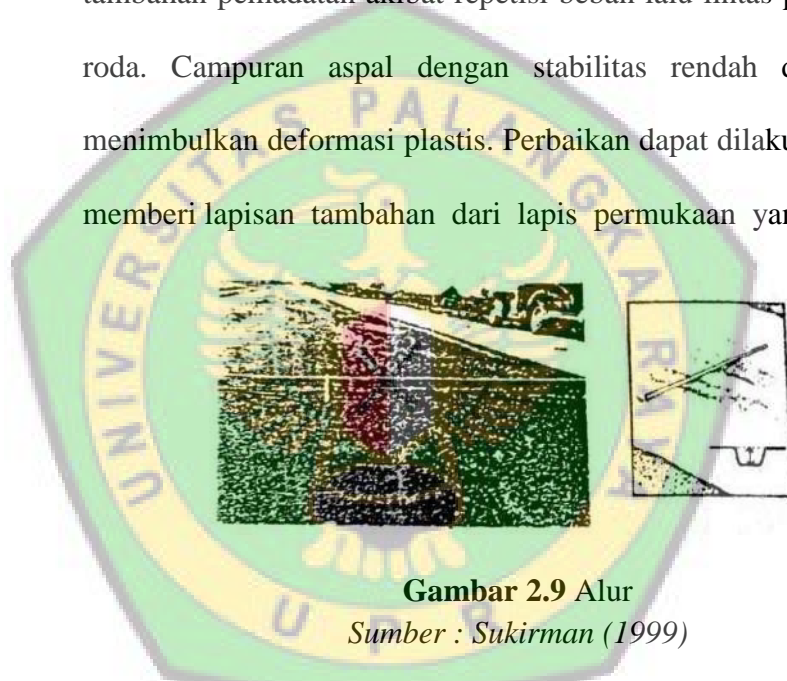
**Gambar 2.9** Alur

- 1) Alur yang terjadi pada lintasan roda sejajar dengan as jalan. Alur dapat merupakan tempat menggenangnya air hujan yang jatuh di atas permukaan jalan, mengurangi tingkat kenyamanan, dan akhirnya dapat timbul retak-retak. Terjadinya alur disebabkan oleh lapis perkerasan yang kurang padat, dengan demikian terjadi tambahan pemadatan akibat repetisi beban lalu lintas pada lintasan roda. Campuran aspal dengan stabilitas rendah dapat pula menimbulkan deformasi plastis. Perbaikan dapat dilakukan dengan memberi lapisan tambahan dari lapis permukaan yang sesuai.

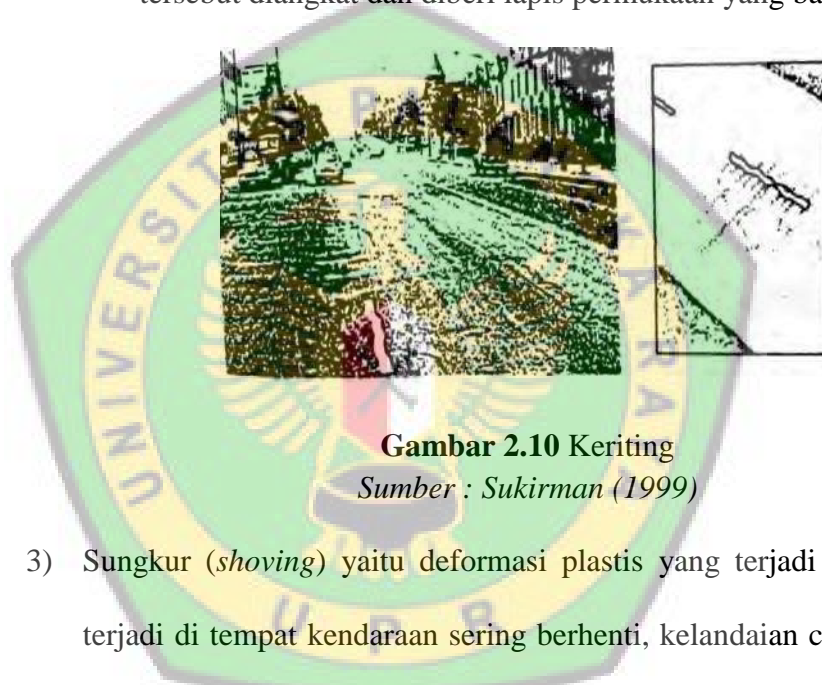
**Gambar 2.10** Keriting

- 2) Keriting yaitu alur yang terjadi melintang pada jalan. Dengan timbulnya lapisan permukaan yang berkeriting ini pengemudi akan merasakan ketidak nyamanan mengemudi. Penyebab kerusakan ini adalah rendahnya stabilitas campuran yang berasal dari terlalunya tingginya kadar aspal, terlalu banyak mempergunakan agregat halus, agregat berbentuk bulat dan berpermukaan licin, atau aspal yang dipergunakan mempunyai penetrasi yang tinggi. Kerusakan ini dapat diperbaiki dengan :

- a. Jika lapis pondasi permukaan yang berkeriting itu mempunyai lapis pondasi agregat, perbaikan yang tepat adalah dengan mengaruk kembali, di campur dengan lapis pondasi, dipadatkan kembali dan diberi lapis permukaan baru.
- b. Jika lapis permukaan dengan bahan pengikat mempunyai ketebalan  $> 5$  cm, maka lapis tipis yang mengalami keriting tersebut diangkat dan diberi lapis permukaan yang baru.

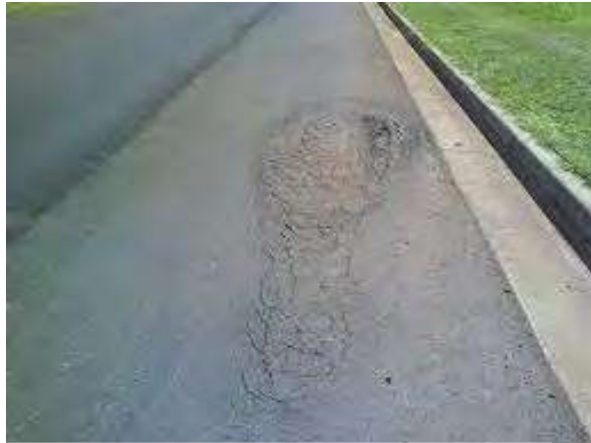
**Gambar 2.11** Sungkur (*Shoving*)

- 3) Sungkur (*shoving*) yaitu deformasi plastis yang terjadi setempat, terjadi di tempat kendaraan sering berhenti, kelandaian curam, dan tikungan tajam. Kerusakan dapat terjadi karena retak atau tanpa retak. Penyebab kerusakan sama dengan kerusakan keriting. Perbaikan dapat dilakukan dengan cara dibongkar dan dilapisi kembali.

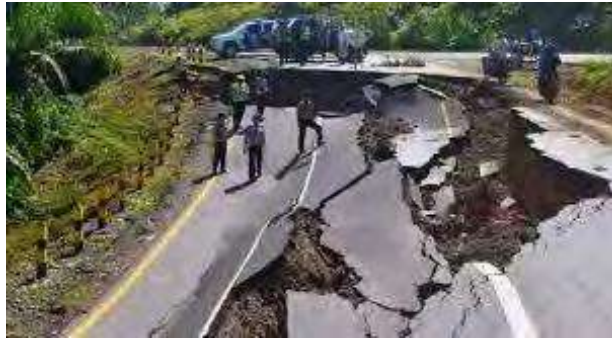
**Gambar 2.12** Amblas

- 4) Amblas seperti terlihat pada Gambar 2.16 terjadi setempat, dengan atas tanpa retak. Amblas dapat terdeteksi dengan adanya air yang tergenang. Air tergenang ini dapat meresap kedalam lapisan perkerasan yang akhirnya menimbulkan lubang. Penyebab amblas adalah beban kendaraan yang melebihi apa yang direncanakan, pelaksanaan yang kurang baik, atau penurunan bagian perkerasan dikarenakan tanah dasar mengalami *settlement*. Perbaikan dapat dilakukan dengan:
- a. Untuk amblas kedalaman  $\leq 5$  cm, bagian yang rendah diisi dengan bahan sesuai seperti lapen, laston, laston.
  - b. Untuk amblas kedalaman  $\geq 5$  cm, bagian yang amblas dibongkar dan dilapis kembali.

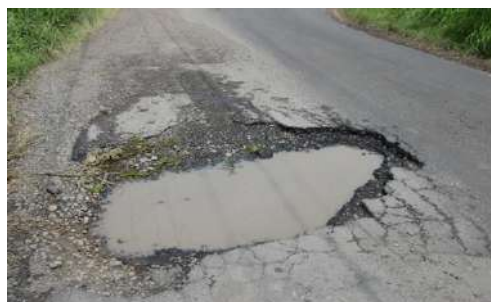
**Gambar 2.13** Lubang

- 1) Lubang, bisa berupa mangkuk, ukuran bervariasi dari kecil sampai besar. Lubang-lubang ini menampung dan meresapkan air ke dalam lapis permukaan yang menyebabkan semakin parahnya kerusakan jalan.
