**SKRIPSI**

**SISTEM APLIKASI PEMANTAUAN KERUSAKAN JALAN  
DI KOTA PALANGKA RAYA**

**JURUSAN/PROGRAM STUDI TEKNIK SIPIL  
FAKULTAS TEKNIK  
UNIVERSITAS PALANGKA RAYA  
PALANGKA RAYA**

**2020**

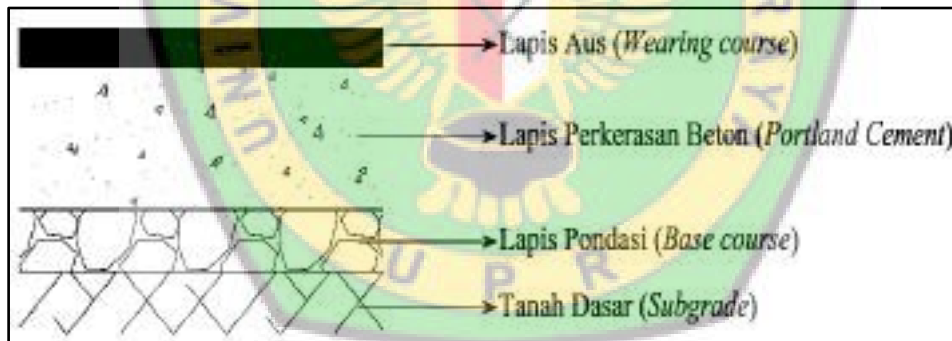
**Gambar 2.3** Komponen Perkerasan Komposit

Perkerasan Komposit (*Composite Pavement*) memiliki karakteristik seperti:

- a. Kombinasi antara perkerasan kaku dan perkerasan lentur.
- b. Perkerasan lentur di atas perkerasan kaku atau sebaliknya.

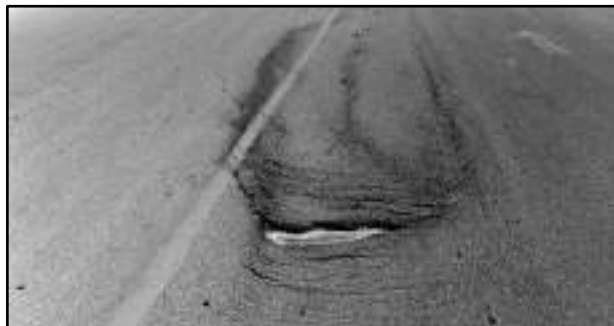
**Gambar 2.5 Retak Bulan Sabit (*Slippage Crack*)**

Retak bulan sabit (*slippage crack*) adalah retak yang menyerupai bulan sabit. Kemungkinan penyebabnya yaitu karena lapisan perekat kurang merata, penggunaan lapis perekat (*tack coat*) kurang, penggunaan agregat halus terlalu banyak, lapis permukaan kurang padat/kurang tebal, dan penghamparan pada suhu aspal rendah atau tertarik roda penggerak oleh mesin penghampar aspal/mesin lainnya.

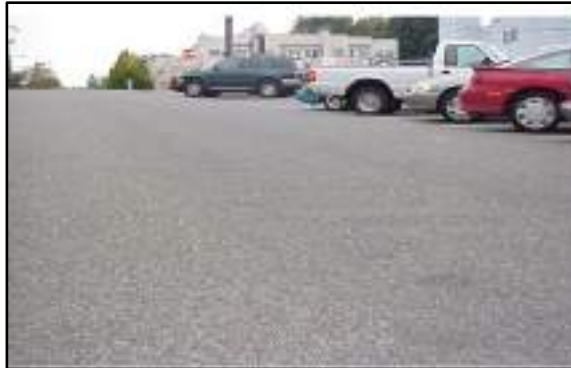
**Gambar 2.10 Kerusakan Keriting (*Corrugation*)**

<b>Tingkat Kerusakan</b>	<b>Identifikasi Kerusakan</b>	<b>Pilihan Untuk Perbaikan</b>
<i>Low</i>	Keriting mengakibatkan sedikit gangguan kenyamanan kendaraan	Belum perlu diperbaiki
<i>Medium</i>	Keriting mengakibatkan agak banyak mengganggu kenyamanan kendaraan	Rekonstruksi
<i>High</i>	Keriting mengakibatkan agak banyak mengganggu kenyamanan kendaraan	Rekonstruksi

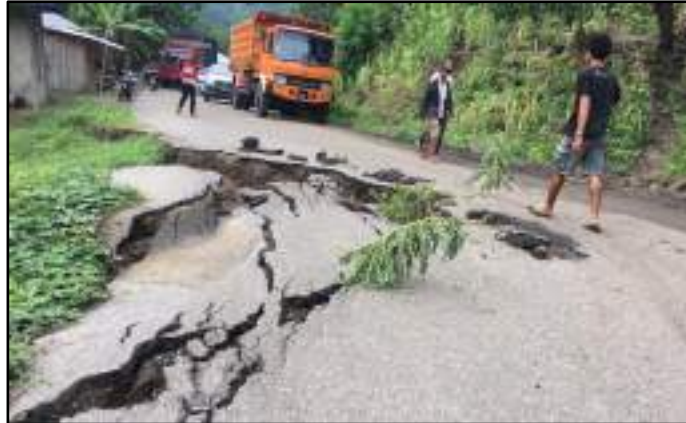
Gambar 2.11 Amblas (*Depressions*)

<b>Tingkat Kerusakan</b>	<b>Identifikasi Kerusakan</b>	<b>Pilihan Untuk Perbaikan</b>
<i>Low</i>	Kedalaman maksimum amblas 13-25 mm	Belum perlu diperbaiki
<i>Medium</i>	Kedalaman maksimum amblas 12-51 mm	Penambalan dangkal, parsial, atau seluruh kedalaman
<i>High</i>	Kedalaman maksimum amblas > 51 mm	Penambalan dangkal, parsial, atau seluruh kedalaman

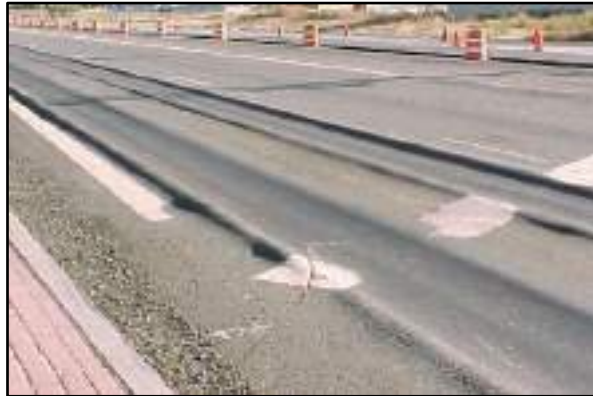
**Gambar 2.12 Kerusakan Alur (*Rutting*)**

Tingkat Kerusakan	Identifikasi Kerusakan	Pilihan Untuk Perbaikan
<i>Low</i>	Kedalaman alur rata-rata 6 - 13 mm	Belum perlu diperbaiki, lapisan tambahan
<i>Medium</i>	Kedalaman alur rata-rata 13 - 25,5 mm	Penambalan dangkal, parsial, atau seluruh kedalaman, lapisan tambahan
<i>High</i>	Kedalaman alur rata-rata > 25,4 mm	Penambalan dangkal, parsial, atau seluruh kedalaman, lapisan tambahan

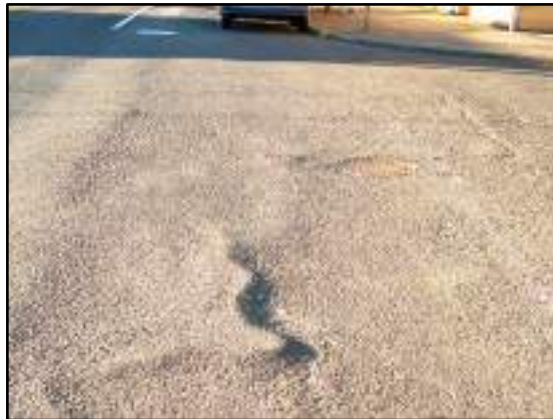
**Gambar 2.13 Kerusakan Sungkur atau Jembul (*Shoving*)**

<b>Tingkat Kerusakan</b>	<b>Identifikasi Kerusakan</b>	<b>Pilihan Untuk Perbaikan</b>
<i>Low</i>	Menyebabkan sedikit gangguan pada kenyamanan kendaraan	Belum perlu diperbaiki, lapisan tambahan
<i>Medium</i>	Menyebabkan cukup gangguan pada kenyamanan kendaraan	Penambalan dangkal, parsial, atau seluruh kedalaman
<i>High</i>	Menyebabkan gangguan besar pada kenyamanan kendaraan	Penambalan dangkal, parsial, atau seluruh kedalaman

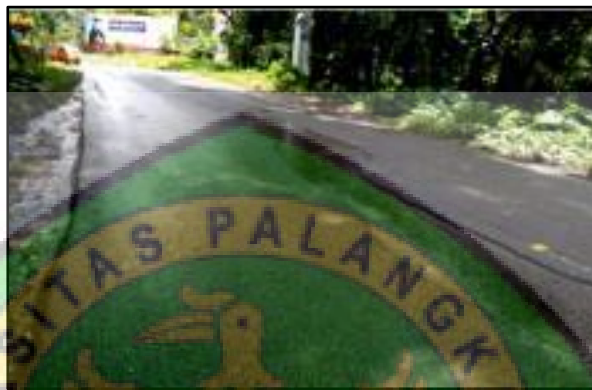
**Gambar 2.15 Pengelupasan (*Stripping*)**

Pengelupasan (*stripping*) adalah kerusakan yang terjadi pada lapisan permukaan. Hal ini disebabkan oleh kurangnya ikatan antar lapisan permukaan dengan lapisan dibawahnya, atau tipisnya lapisan permukaan. Tingkat keparahan kerusakan ini hampir sama dengan pelepasan butir.

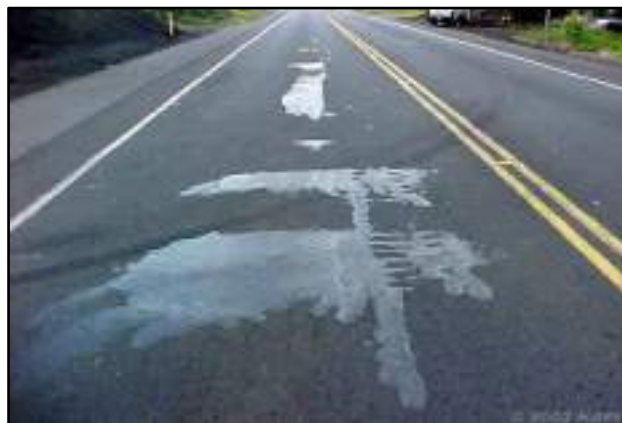
**Gambar 2.16 Kegemukan (*Bleeding*)**

<b>Tingkat Kerusakan</b>	<b>Identifikasi Kerusakan</b>	<b>Pilihan Untuk Perbaikan</b>
	derajat rendah, dan Nampak hanya beberapa kali dalam setahun . Aspal tidak melekat pada sepatu atau roda kendaraan	
<i>Medium</i>	Kegemukan telah mengakibatkan aspal melekat pada sepatu atau roda kendaraan, paling tidak beberapa minggu dalam setahun	Tambahkan pasir/agregat dan padatkan
<i>High</i>	Kegemukan telah begitu nyata dan banyak aspal melekat pada sepatu atau roda kendaraan, paling tidak lebih dari beberapa minggu dalam setahun	Tambahkan pasir/agregat dan padatkan

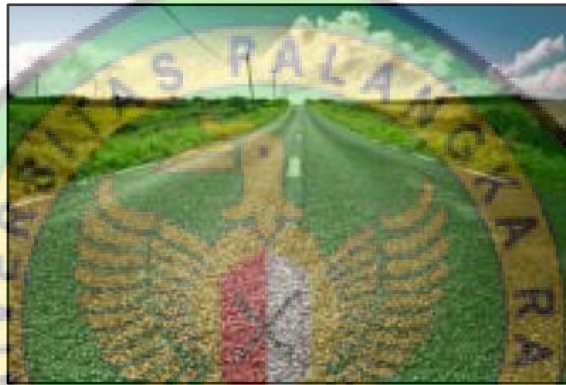
**Gambar 2.17 Pengausan (*Polishing*)**

Daerah yang mengalami pengausan akan terasa lebih licin dan kadang-kadang terlihat agak silau. Hal ini disebabkan tidak cukupnya ketahanan terhadap pengausan dari agregat permukaan dan penggunaan agregat alami yang licin dan tidak pecah. Tingkat keparahan tidak terdefinisi dengan tegas, namun derajat kekilapan harus signifikan sebelum dimasukkan kedalam survei kondisi dan dinilai sebagai suatu kerusakan.

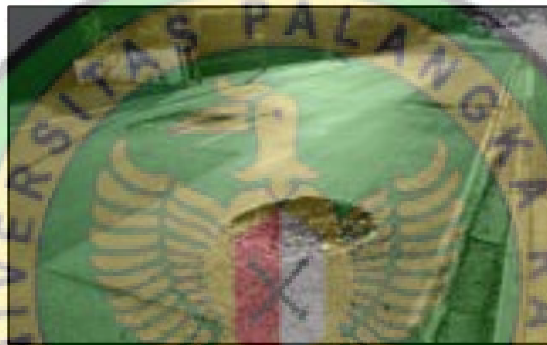
**Gambar 2.19 Lubang (*Potholes*)**

Keterangan:	
L ( <i>Low</i> )	: Belum perlu diperbaiki; penambalan parsial atau diseluruh kedalaman
M ( <i>Medium</i> )	: Penambalan parsial atau diseluruh kedalaman
H ( <i>High</i> )	: Penambalan diseluruh kedalaman

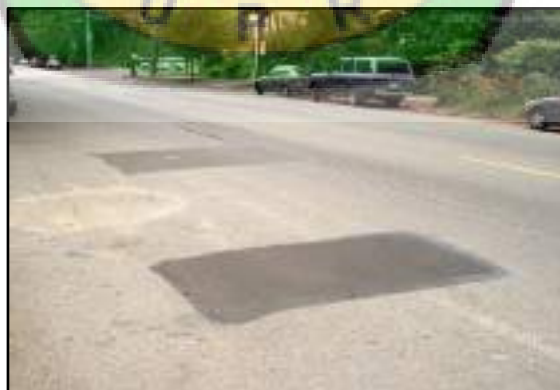
Gambar 2.20 Tambalan (*Patching*)

Tingkat Kerusakan	Identifikasi Kerusakan	Pilihan Untuk Perbaikan
<i>Low</i>	Tambalan dalam kondisi baik dan memuaskan, kenyamanan kendaraan dinilai terganggu sedikit atau lebih baik	Belum perlu diperbaiki
<i>Medium</i>	Tambalan sedikit rusak, kenyamanan kendaraan agak terganggu	Belum perlu diperbaiki, tambalan diperbaiki
<i>High</i>	Tambalan sangat rusak, kenyamanan kendaraan sangat terganggu	Tambalan dibongkar

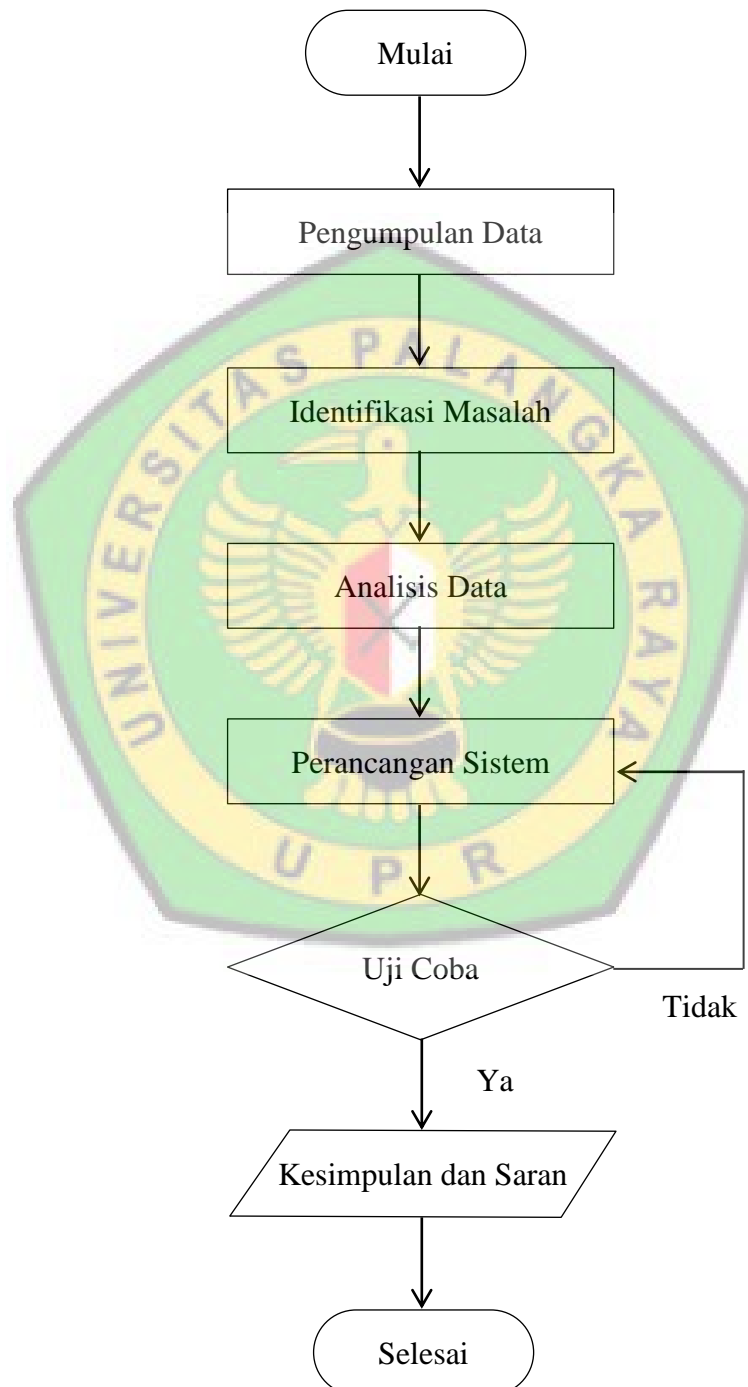
**Gambar 3.1 Bagan Alir Penelitian**

Secara keseluruhan kegiatan penelitian ini dapat dijabarkan ke dalam bagan alir seperti pada Gambar 3.1 berikut ini

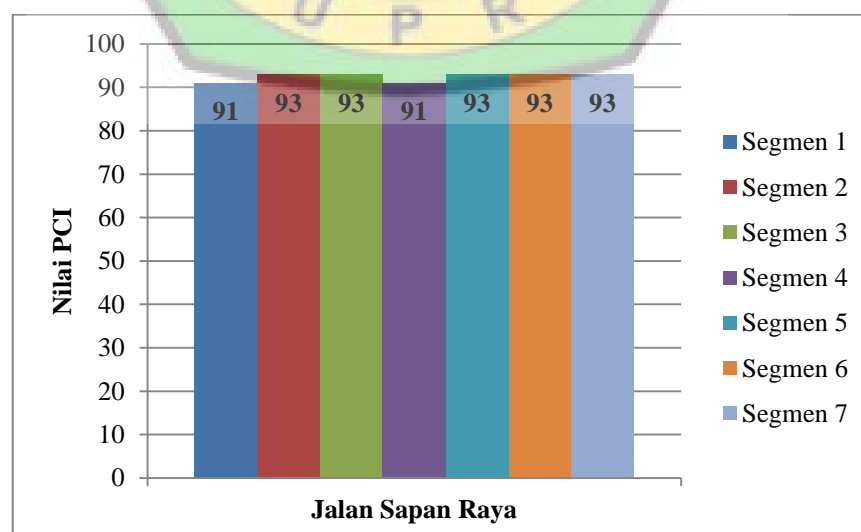
**Gambar 4.4 Histogram Nilai PCI Ruas Jalan Sapan Raya**

Berdasarkan hasil analisis data, untuk nilai rata-rata PCI ruas jalan Sapan Raya adalah sebesar 90,57 yang terbagi menjadi 7 unit sampel (segmen).

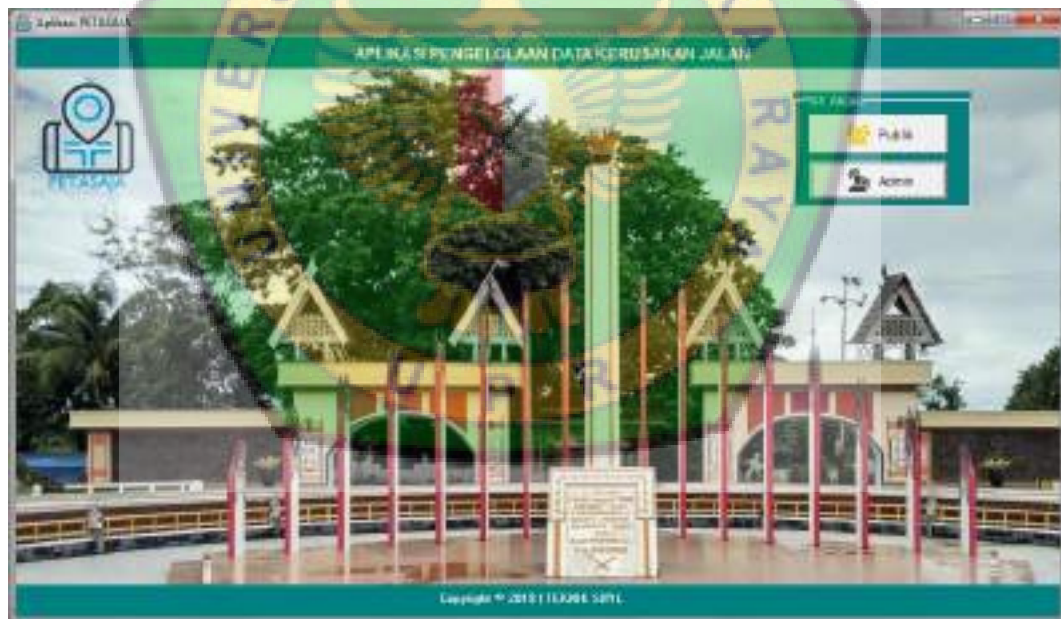
**Gambar 4.6 Tampilan Beranda**

Didalam tampilan ini kita diperlihatkan beranda dari aplikasi ini, dimana selanjutnya pengguna dapat memilih ingin mengakses sebagai publik atau admin.

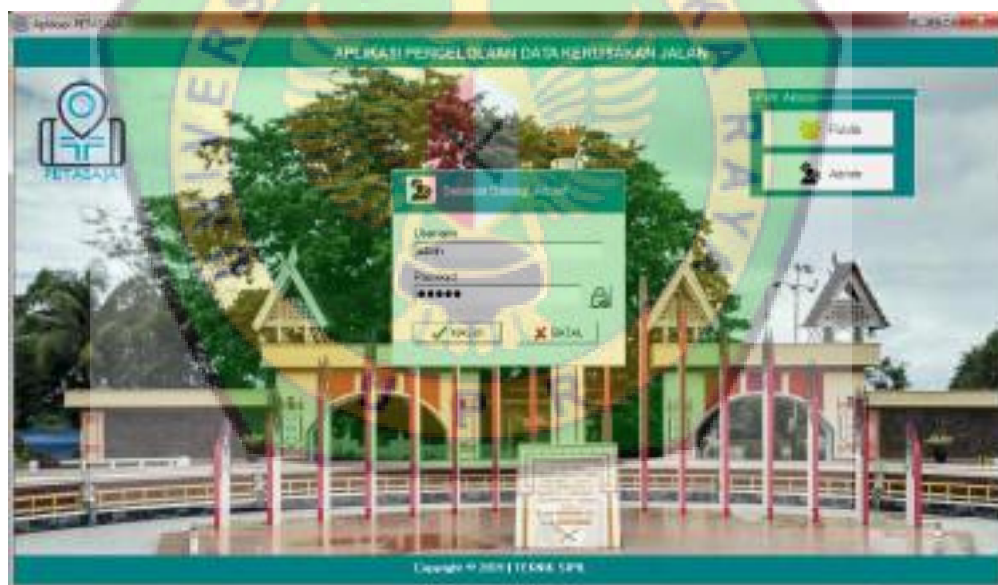
**Gambar 4.7 Tampilan Saat Login**

1. Memasukkan *username* dan *password* yang telah diatur sebelumnya.

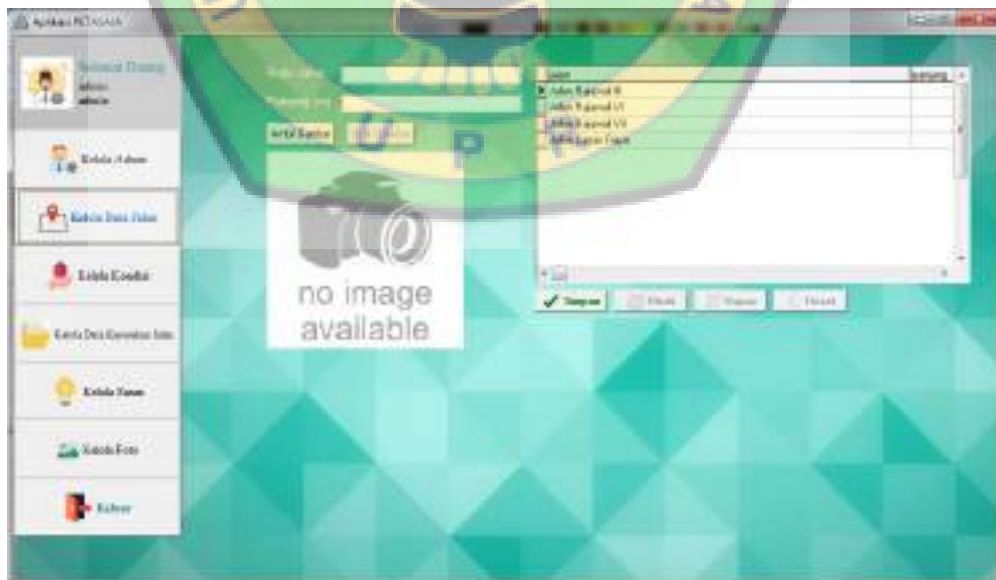
**Gambar 4.9 Tampilan Menu Kelola Data Jalan**

- Menu selanjutnya yaitu 'Kelola Data Jalan', dimana pada menu ini admin dapat menambahkan nama ruas jalan beserta panjangnya dan menambahkan foto peta ruas jalan tersebut.

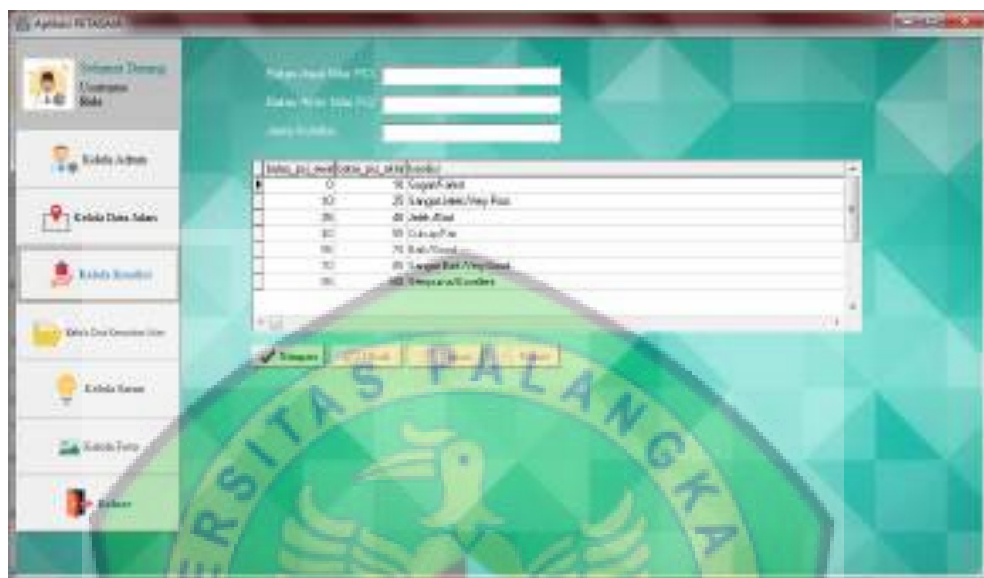
**Gambar 4.10 Tampilan Menu Kelola Kondisi**

4. Kemudian menu selanjutnya yaitu 'Kelola Kondisi'. Pada menu ini admin dapat memasukan nilai batas awal dan akhir dari nilai PCI dan jenis kondisinya.
