SKRIPSI

**ANALISIS KERUSAKAN PERKERASAN  
JALAN KABUPATEN MENGGUNAKAN METODE BINA MARGA  
(STUDI KASUS JALAN SEPAKU-PERIGI KABUPATEN LAMANDAU)**

**UNIVERSITAS PALANGKA RAYA**

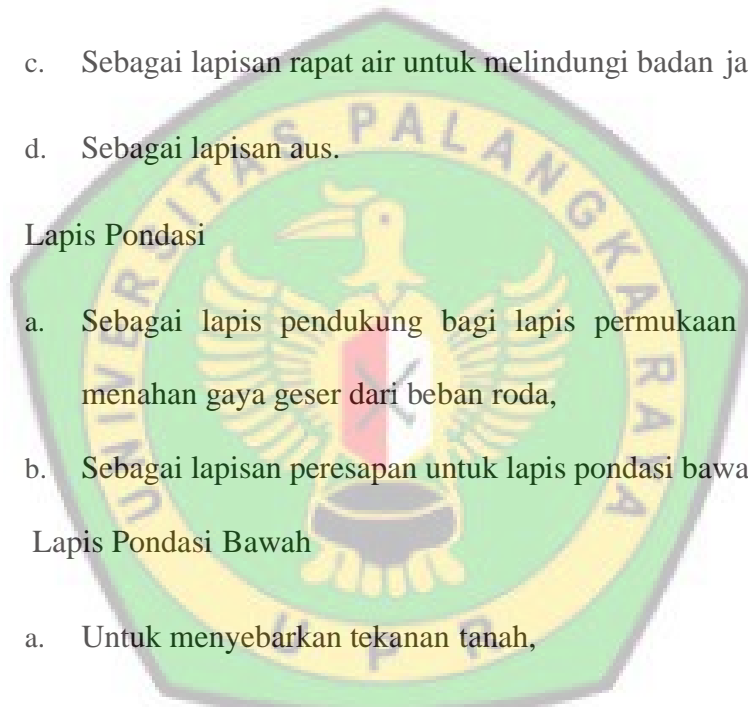
*Flexible pavement* adalah perkerasan *fleksibel* dengan bahan terdiri atas bahan ikat (berupa aspal, tanah liat), dan batu. Perkerasan ini umumnya terdiri atas 3 lapis atau lebih. Urut-urutan lapisan adalah lapis permukaan, lapis pondasi, lapis pondasi bawah, dan *sub grade*. Apabila beban roda yang terjadi pada permukaan jalan berupa P ton, maka beban ini akan diteruskan ke lapisan bawahnya dengan

sistem penyebaran tekanan, sehingga semakin ke bawah/dalam tekanan yang dirasakan semakin kecil. Menurut Suryadharma dan Susanto (1999) fungsi dari masing-masing lapisan seperti di bawah ini:

1. Lapis Permukaan

- a. Memberikan suatu bagian permukaan yang rata,
- b. Menahan beban geser dari beban roda,
- c. Sebagai lapisan rapat air untuk melindungi badan jalan,
- d. Sebagai lapisan aus.

2. Lapis Pondasi

- a. Sebagai lapis pendukung bagi lapis permukaan dan juga ikut menahan gaya geser dari beban roda,
- b. Sebagai lapisan peresapan untuk lapis pondasi bawah.

3. Lapis Pondasi Bawah

- a. Untuk menyebarkan tekanan tanah,
- b. Material dapat digunakan kualitas yang rendah agar efisien,
- c. Sebagai lapis peresapan,
- d. Mencegah masuknya tanah dasar ke lapis pondasi atas,
- e. Sebagai lapisan I untuk pelaksanaan perkerasan.

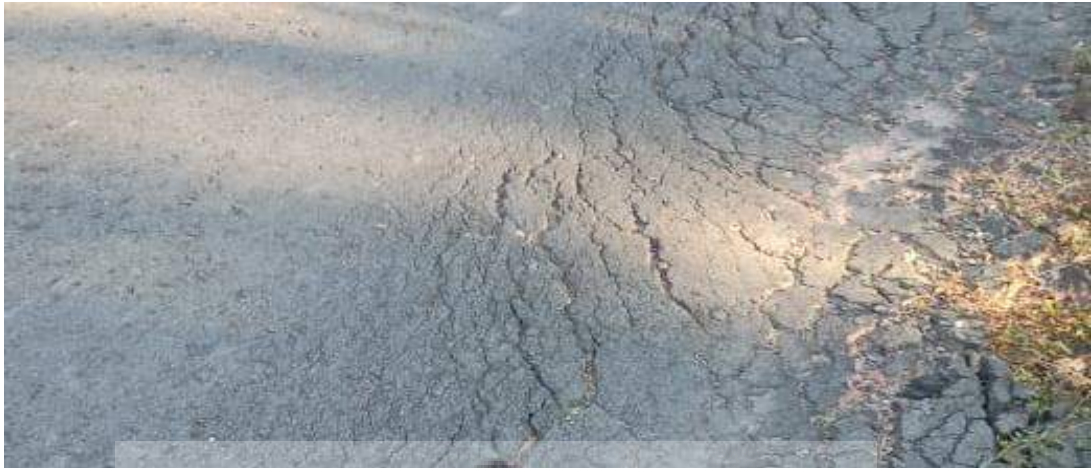
**Gambar 2.1 Kerusakan Retak Kulit Buaya**

Tingkat Kerusakan	Identifikasi kerusakan	Pilihan Untuk Perbaikan
L	Halus, Retak rambut/halus memanjang sejajar satu dengan yang lain, dengan atau tanpa berhubungan satu sama lain. Retakan tidak mengalami gompal	Belum perlu diperbaiki; penutup permukaan; lapisan tambahan ( <i>overlay</i> )
M	Retak kulit buaya ringan terus berkembang ke dalam pola atau jaringan retakan yang diikuti gompal ringan	Penambalan persial, atau diseluruh kedalaman; lapisan tambahan, rekontruksi
H	Jaringan dan pola retak telah berlanjut, sehingga pecahan-pecahan dapat diketahui dengan mudah, dan terjadi gompal di pinggir. Beberapa pecahan mengalami rocking akibat lalu lintas	Penambalan persial, atau diseluruh kedalaman; lapisan tambahan, rekontruksi
*Retak gompal adalah pecahan material di sepanjang sisi retakan

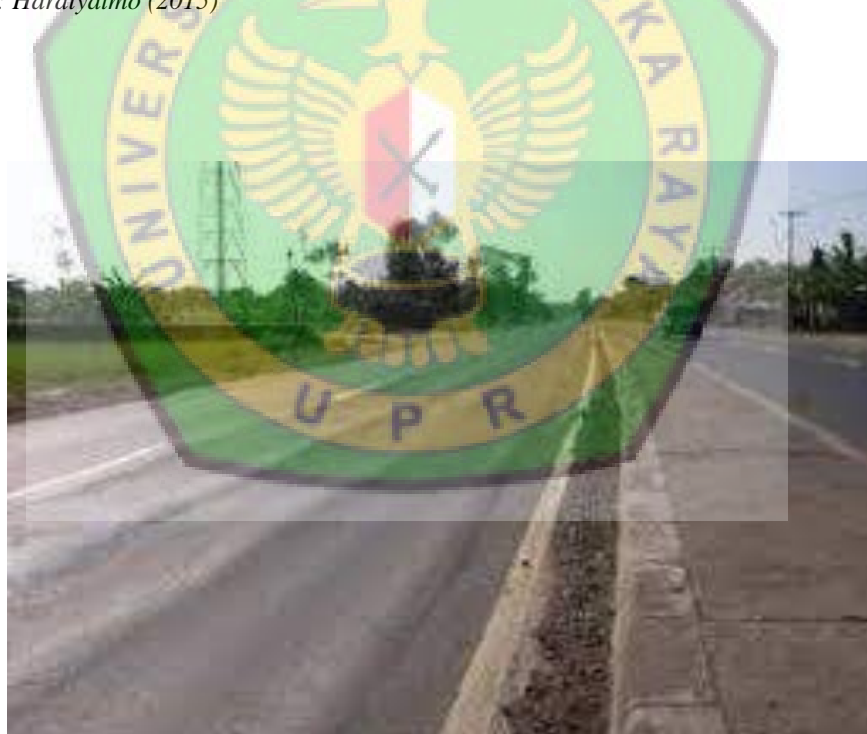
**Gambar 2.2 Kerusakan Jalan Keriting**

Tingkat Kerusakan	Identifikasi Kerusakan	Pilihan Untuk Perbaikan
L	Gelombang mengakibatkan sedikit gangguan kenyamanan kendaraan	Belum perlu diperbaiki
M	Gelombang mengakibatkan agak banyak mengganggu kenyamanan kendaraan	Rekontruksi
H	Gelombang mengakibatkan banyak gangguan kendaraan	Rekontruksi

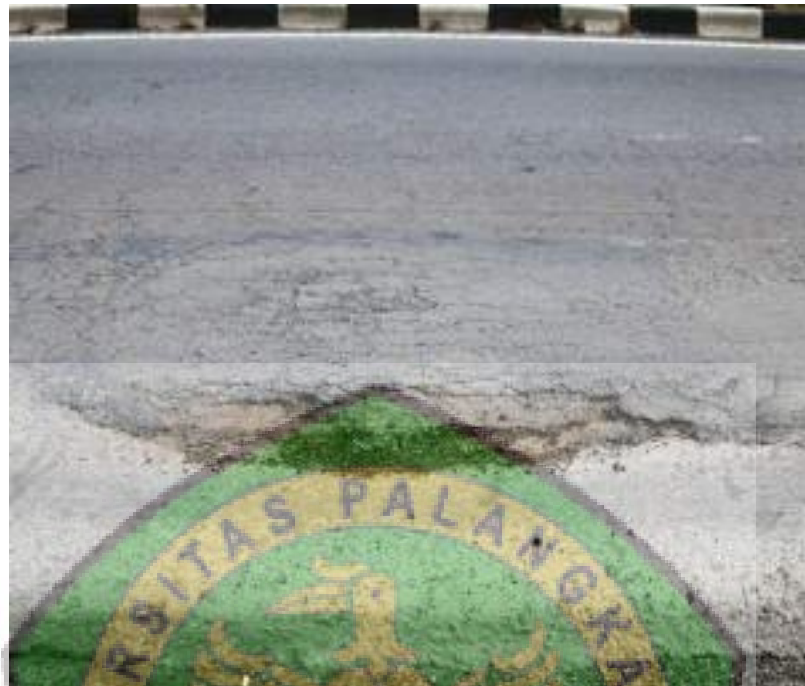
**Gambar 2.3 Kerusakan Jalan Amblas**

Tingkat Kerusakan	Identifikasi Kerusakan	Pilihan Untuk Perbaikan
L	Kedalaman maksimum amblas ½ - 1 in. (13-25 mm)	Belum perlu diperbaiki
M	Kedalaman maksimum amblas 1 – 2. (25-51 mm)	Penambalan dangkal, persial atau seluruh kedalaman
H	Kedalaman amblas > 2 in. (51 mm)	Penambalan dangkal, persial atau seluruh kedalaman

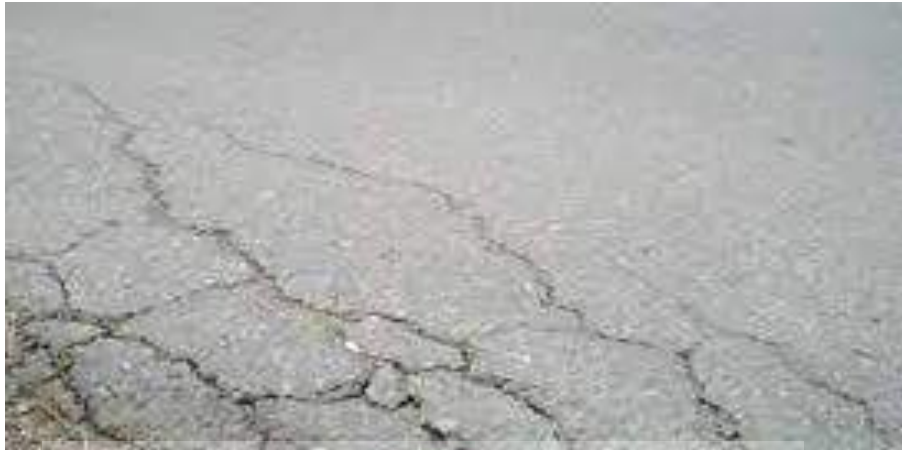
**Gambar 2.5 Kerusakan Jalan Retak Sambung**

Tingkat Kerusakan	Identifikasi Kerusakan	Pilihan Untuk Perbaikan
L	Satu dari kondisi berikut yang terjadi: 1. Retak tak terisi, Lebar <3/8 in. (10mm) 2. Retak terisi sembarang (pengisi kondisi bagus)	Pengisian untuk yang melebihi 1/8 in. (3 mm)
M	Satu dari kondisi berikut yang terjadi: 1. Retak tak terisi, Lebar <3/8 in. (10-76 mm) 2. Retak tak terisi, sembarang lebar sampai 3 in (76 mm) dikelilingi retak acak ringan 3. Retak terisi, sembarang lebar yang dikelilingi retak acak ringan	Penutupan retak; penambalan kedalaman persial
H	Satu dari kondisi berikut yang terjadi: 1. Sembarang retak terisi atau tak terisi dikelilingi dengan retak acak, kerusakan sedang atau tinggi 2. Retak tak terisi lebih dari 3 in. (76 mm) 3. Retak sembarang lebar dengan beberapa inci di sekitar retakan, pecah (retak berat menjadi pecahan)	Penambalan kedalaman persial; rekontruksi sambungan

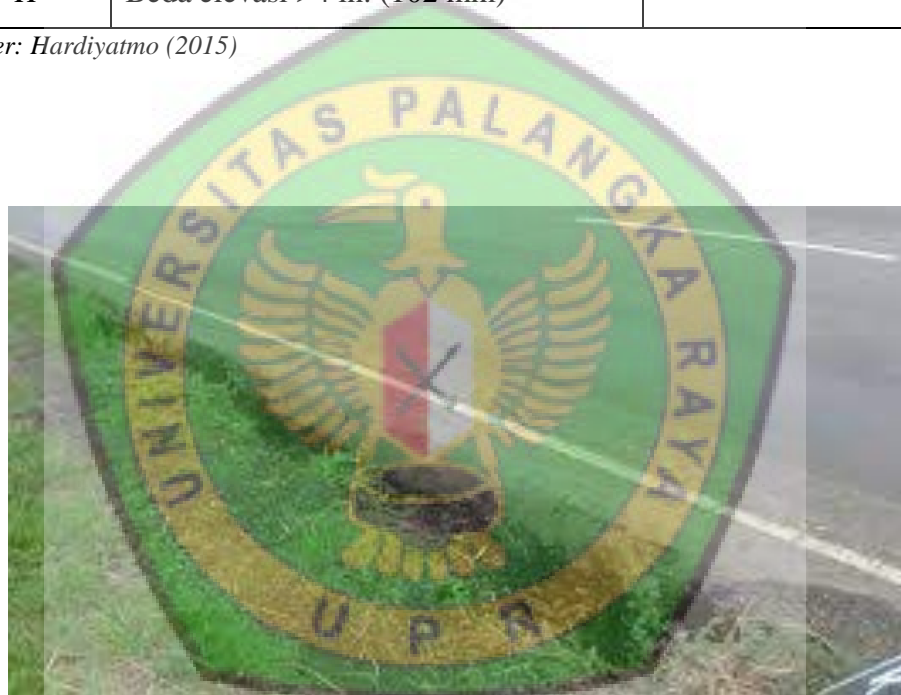
**Gambar 2.6 Kerusakan Jalan Penurunan Bahu Pada Jalan**

Tingkat Kerusakan	Identifikasi Kerusakan	Pilihan Untuk Perbaikan
L	Pada elevasi antara pinggir perkerasan dan bahu jalan 1-2 in. (25-51 mm)	Ratakan kembali dan bahu diurug agar elevasi sama dengan tinggi jalan
M	Beda elevasi > 2-4 in. (51-102 mm)	
H	Beda elevasi >4 in. (102 mm)

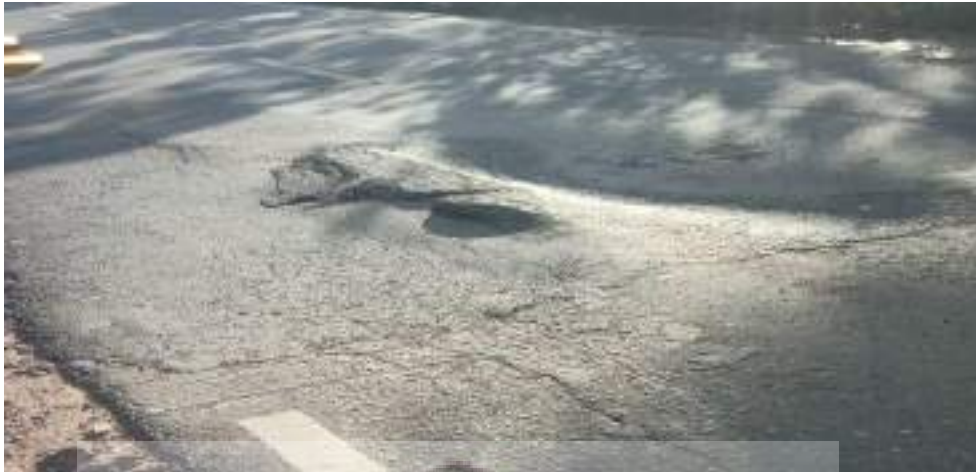
**Gambar 2.7 Kerusakan Jalan Retak Memanjang Dan Melintang**

Tingkat Kerusakan	Identifikasi Kerusakan	Pilihan Untuk Perbaikan
L	Satu dari kondisi berikut yang terjadi 1. Retak tak terisi, lebar < 3/8 in. (10 mm) 2. Retak terisi sembarang lebar (pengisi kondisi bagus)	Belum perlu diperbaiki; pengisian retak ( <i>seal cracks</i> ) >1/8 in
M	Satu dari kondisi berikut yang terjadi: 1. Retak tak terisi, lebar 3/8 – 3 in. (10-76 mm) 2. Retak tak terisi, sembarang lebar sampai 3 in. (76 mm) dikelilingi retak acak ringan. 3. Retak terisi, sembarang lebar dikelilingi retak agak acak	Penutupan retak
H	Satu dari kondisi berikut yang terjadi: 1. Sembarang retak terisi atau tak terisi dikelilingi oleh retak acak, kerusakan sedang sampai tinggi 2. Retak tak terisi >3 in. (76 mm) 3. Retak sembarang lebar, dengan beberapa inci disekitar retakan, pecah.	Penutupan retak; penambalan kedalaman persial

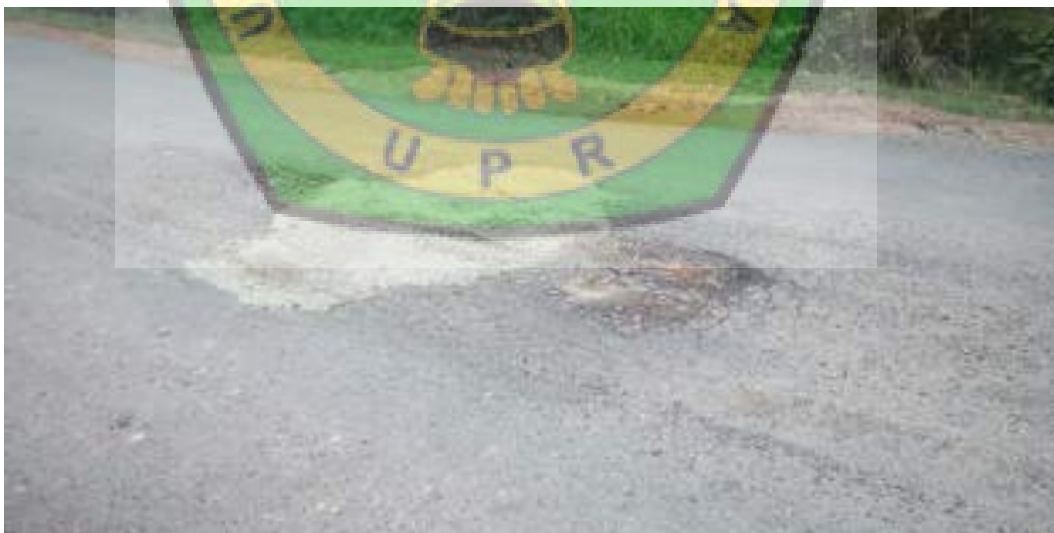
**Gambar 2.8 Kerusakan Jalan Tambalan Pada Galian Utilitas**

Tingkat Kerusakan	Identifikasi Kerusakan	Pilihan Untuk Perbaikan
L	Tambalan dalam kondisi baik dan memuaskan. Kenyamanan kendaraan dinilai terganggu sedikit atau lebih baik	Belum perlu diperbaiki
M	Tambalan sedikit rusak dan/atau kenyamanan kendaraan agak terganggu	Belum perlu diperbaiki; tambalan dibongkar
H	Tambalan sangat rusak dan/atau kenyamanan kendaraan sangat terganggu	Tambalan dibongkar

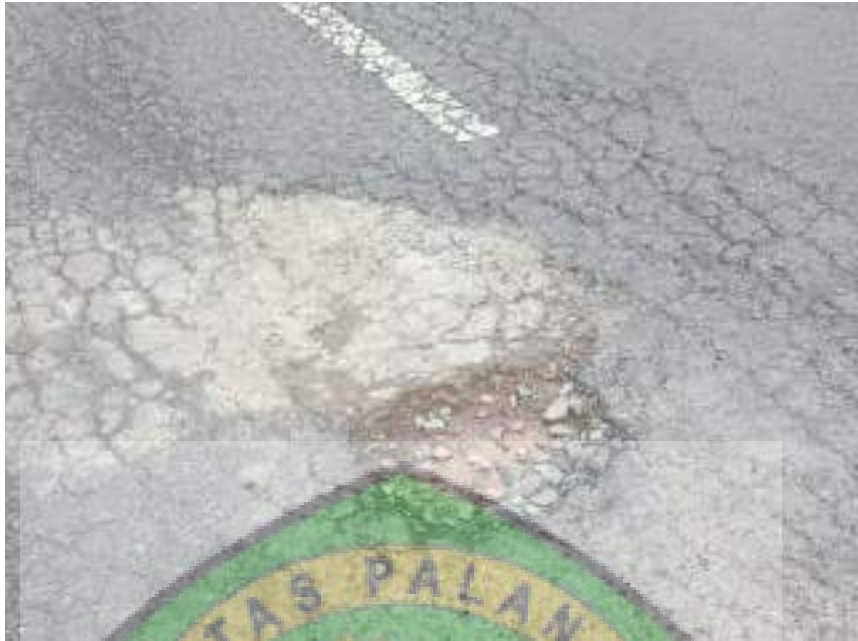
**Gambar 2.9 Kerusakan Jalan Lubang**

L = Belim perlu diperbaiki; penambalan persial atau di seluruh kedalaman  
M= Penambalan persial atau di seluruh kedalaman  
H = Penambalan di seluruh kedalaman

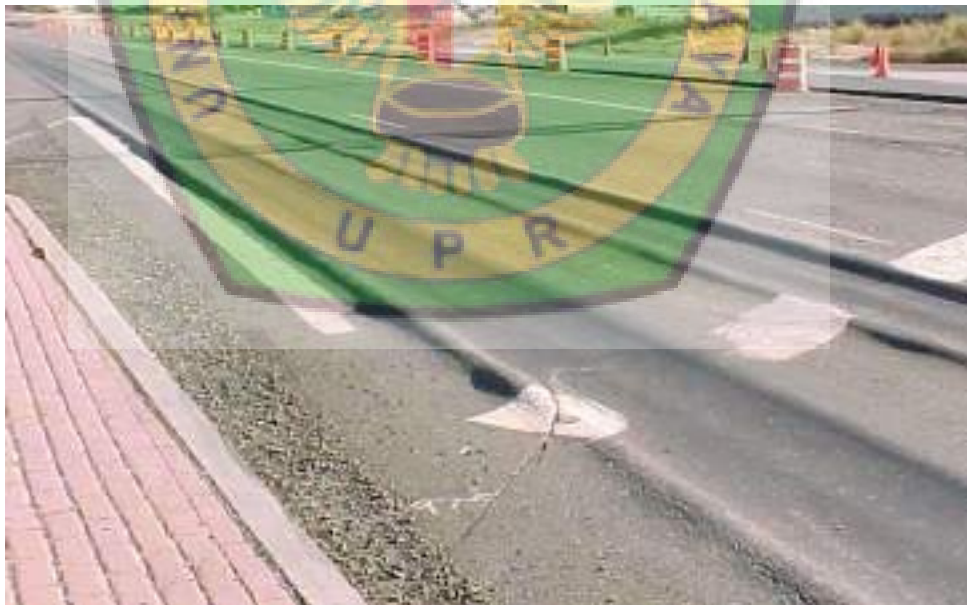
**Gambar 2.10 Kerusakan Jalan Alur**

Tingkat Kerusakan	Identifikasi kerusakan	Pilihan untuk perbaikan
L	Kedalaman alur rata-rata $\frac{1}{4}$ - $\frac{1}{2}$ in. (6-13 mm)	Belum perlu diperbaiki; mill dan lapisan tambahan
M	Kedalaman alur rata-rata $\frac{1}{4}$ - 1 in. (13-25,5 mm)	Penambalan dangkal, pesimal atau diseluruh kedalaman, mill dan lapisan tambahan
H	Kedalaman alur rata-rata $> 1$ in. ( $> 25,4$ mm)	Penambalan dangkal, pesimal atau diseluruh kedalaman, mill dan lapisan tambahan

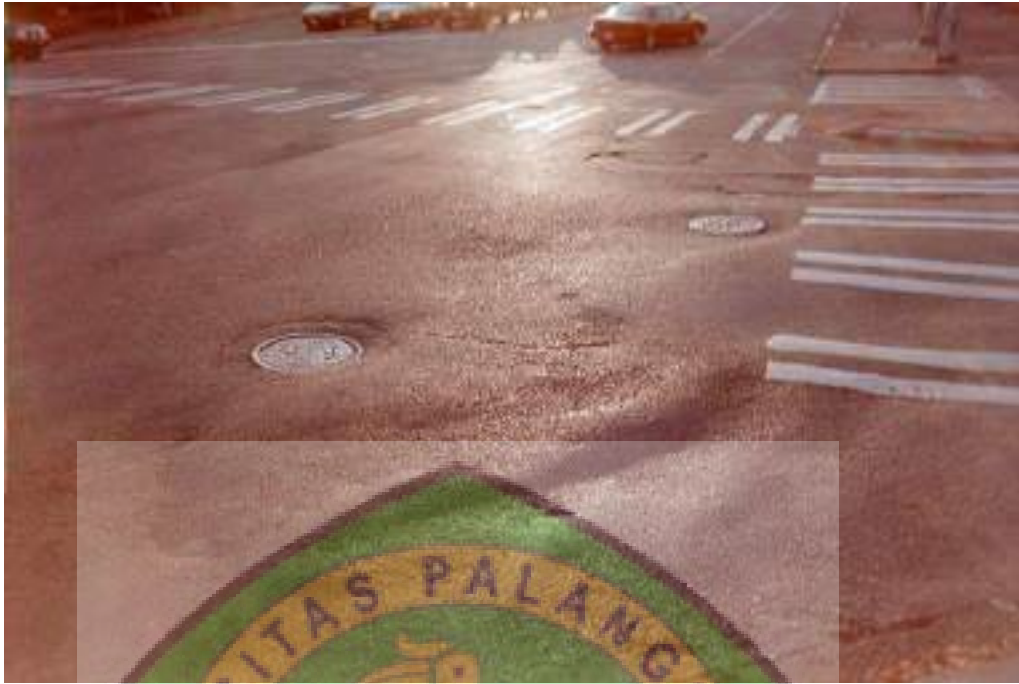
**Gambar 2.11 Kerusakan Jalan Sungkur**

Tingkat kerusakan	Identifikasi Kerusakan	Pilihan untuk perbaikan
L	Sungkur menyebabkan sedikit gangguan kenyamanan kendaraan	Belum perlu diperbaiki; mill
M	Sungkur mengakibatkan cukup gangguan kenyamanan kendaraan	Mill; penambalan persial atau diseluruh kedalaman
H	Sungkur menyebabkan gangguan besar pada kenyamanan kendaraan	Mill; penambalan persial atau diseluruh kedalaman

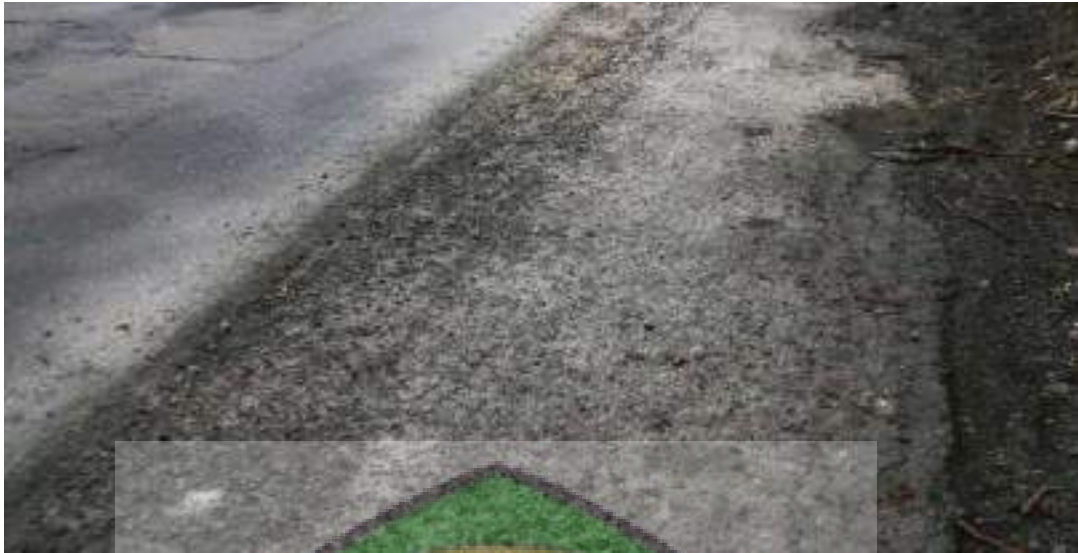
**Gambar 2.12 Kerusakan Jalan Pelepasan Butir**

Tingkat Kerusakan	Identifikasi Kerusakan	Pilihan Untuk Perbaikan
L	Agregat bahan pengikat mulai lepas. Di beberapa tempat, permukaan mulai berlubang. Jika ada tumpahan oli; genangan oli dapat terlihat, tapi permukaannya keras, tak dapat ditembus mata uang logam	Belum perlu diperbaiki; penutup permukaan; perawatan permukaan
M	Agregat atau pengikat telah lepas. Tekstur permukaan agak kasar dan berlubang. Jika ada tumpahan oli permukaannya lunak, dan dapat ditembus mata uang logam	Penutup permukaan; perawatan permukaan; lapisan tambahan
H	Agregat atau pengikat telah banyak lepas. Tekstur permukaan sangat kasar dan mengakibatkan banyak lubang. Diameter luasan lubang < 4 in. (10 mm) dan kedalaman ½ in. (13 mm). luas lubang lebih besar dari ukuran ini, dihitung sebagai kerusakan lubang (pothole). Jika ada tumpahan oli permukaannya lunak, pengikat aspal telah hilang ikatannya sehingga agregat menjadi longgar	Penutup permukaan; lapisan tambahan; <i>recycle</i> ; rekontruksi

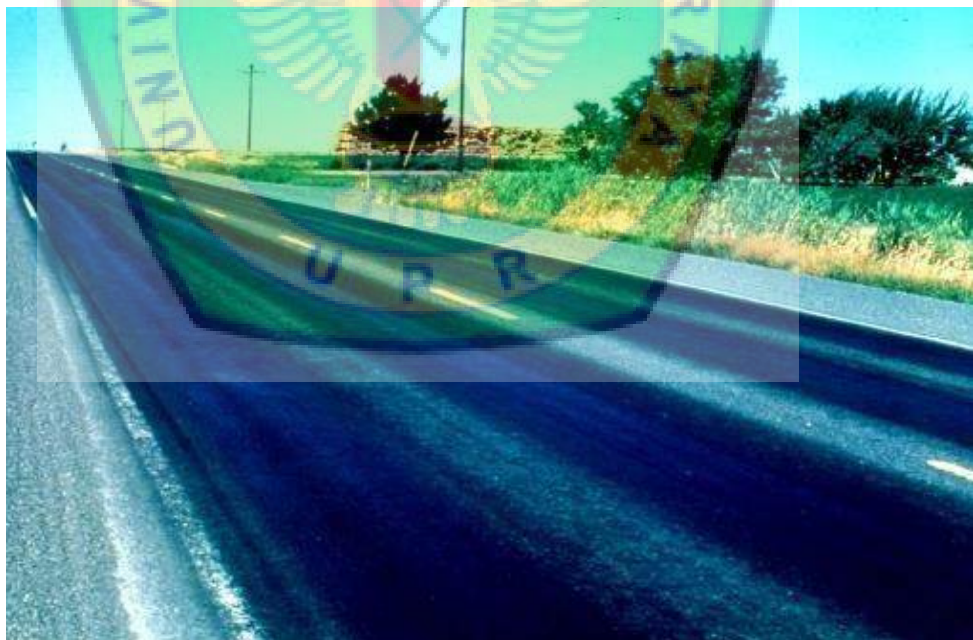
**Gambar 2.13 Kerusakan Kegemukan**

Tingkat Kerusakan	Identifikasi Kerusakan	Pilihan Untuk Perbaikan
L	Kegemukan terjadi hanya pada derajat rendah, dan nampak hanya beberapa hari dalam setahun. Aspal tidak melekat pada sepatu atau roda kendaraan	Belum perlu diperbaiki
M	Kegemukan telah mengakibatkan aspal melekat pada sepatu atau roda kendaraan, paling tidak beberapa minggu dalam setahun	Tambahkan pasir/agregat dan padatkan
H	Kegemukan telah begitu nyata dan banyak aspal melekat pada sepatu dan roda kendaraan, paling tidak lebih dari beberapa minggu dalam setahun	Tambahkan pasir/agregat dan padatkan

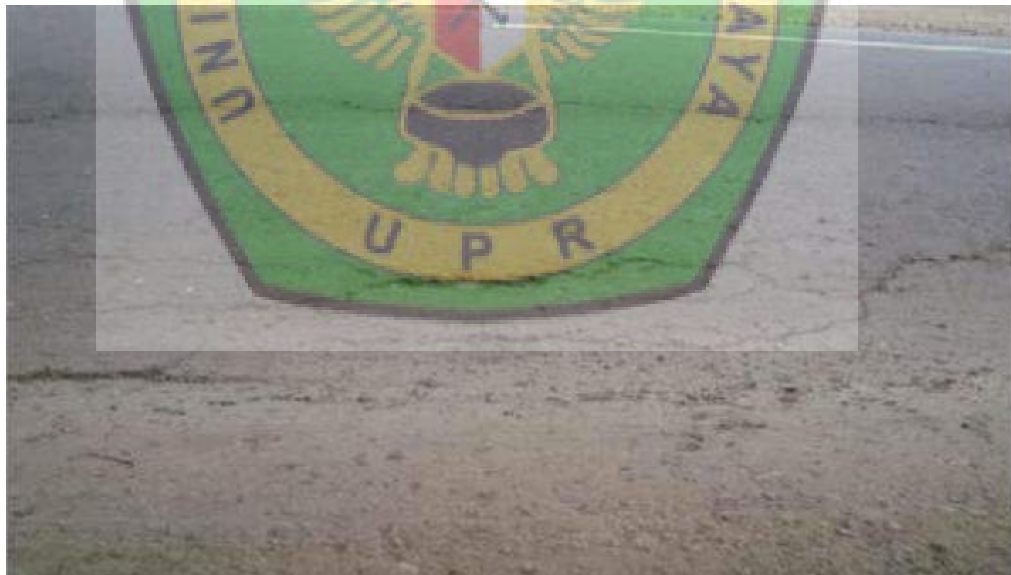
**Gambar 2.15 Kerusakan Cekungan**

Tingkat Kerusakan	Identifikasi Kerusakan	Pilihan Untuk Perbaikan
L	Benjol dan melengkung mengakibatkan sedikit gangguan kenyamanan kendaraan	Belum perlu diperbaiki
M	Benjol dan melengkung agak banyak mengganggu kenyamanan kendaraan	Cold mill; penambalan dangkal, persial atau diseluruh kedalaman
H	Benjol dan melengkung mengakibatkan banyak gangguan kenyamanan kendaraan	Cold mill; penambalan dangkal, persial atau seluruh kedalaman; lapisan tambalan

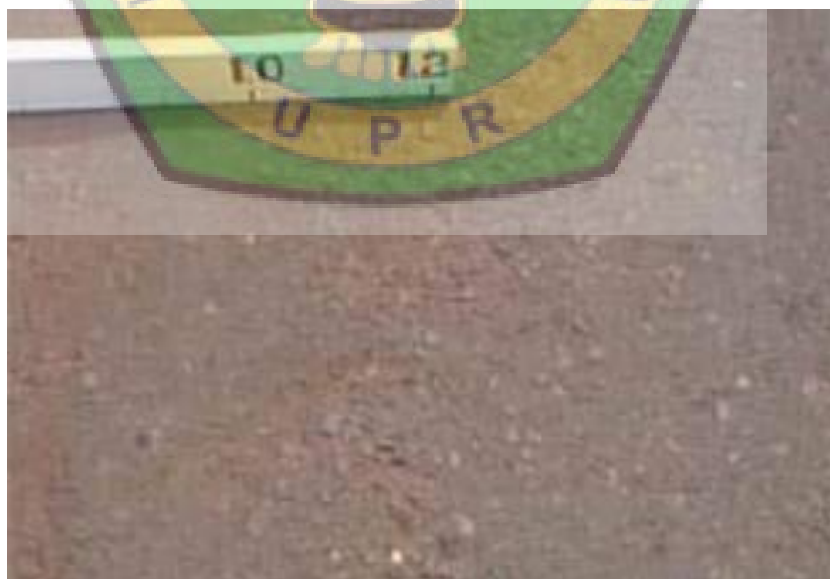
**Gambar 2.16 Kerusakan Pengausan Agregat**

Identifikasi Kerusakan	Pilihan Untuk Perbaikan
Tidak ada definisi derajat kerusakan. Tetapi, derajat kelicinan harus Nampak signifikan, sebelum dilibatkan dalam survei kondisi dan dinilai sebagai kerusakan	Belum perlu diperbaiki; perawatan permukaan; mill dan lapisan tambahan

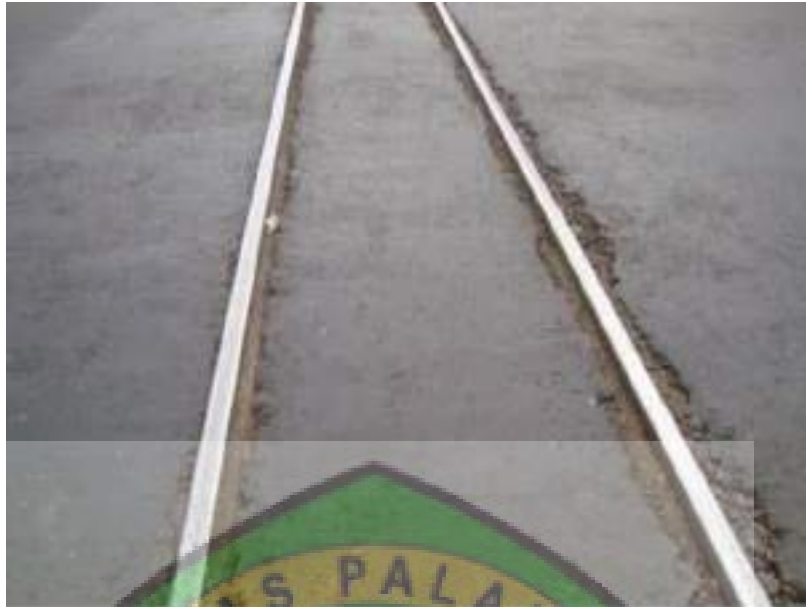
**Gambar 2.17 Kerusakan Rusak Perpotongan Rel**

Tingkat Kerusakan	Identifikasi Kerusakan	Pilihan Untuk Perbaikan
L	Persilangan jalan rel menyebabkan sedikit gangguan kenyamanan kendaraan	Belum perlu diperbaiki
M	Persilangan jalan rel mengakibatkan cukup gangguan kenyamanan kendaraan	Penambalan dangkal atau kedalaman persial; persilangan direkonstruksi
H	Persilangan jalan rel menyebabkan gangguan besar pada kenyamanan kendaraan	Penambalan dangkal atau kedalaman persial; persilangan direkonstruksi

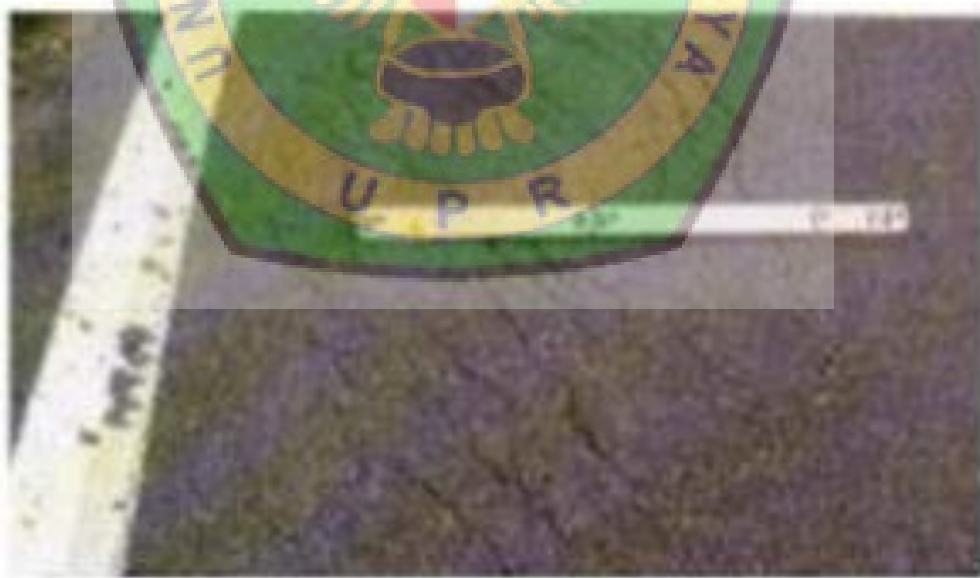
**Gambar 2.18 Kerusakan Patah Slip**

Patah slip adalah retak yang seperti bulan sabit atau setengah bulan yang disebabkan lapisan perkerasan terdorong atau meluncur merusak bentuk lapisan perkerasan. Kerusakan ini biasanya disebabkan oleh kekuatan dan pencampuran lapisan perkerasan yang rendah dan jelek. Adapun penyebab dari patah slip (*slippage cracking*) juga dapat disebabkan oleh beberapa faktor yaitu :

Tingkat Kerusakan	Identifikasi Kerusakan	Pilihan Untuk Perbaikan
L	Retak rata-rata lebar < 3/8 in. (10 mm)	Belum perlu diperbaiki; penambalan persial
M	Satu dari kondisi berikut terjadi Retakan rata-rata 3/8 – 1,5 in. (10-38mm) Area di skitar retakan pecah, ke dalam pecahan-pecahan terikat	Penambalan persial
H	Satu dari kondisi berikut terjadi Retakan rata-rata > 1/2 in 3/8 (>38 mm) Area di skitar retakan pecah ke dalam pecahan-pecahan mudah terbongkar	Penambalan persial

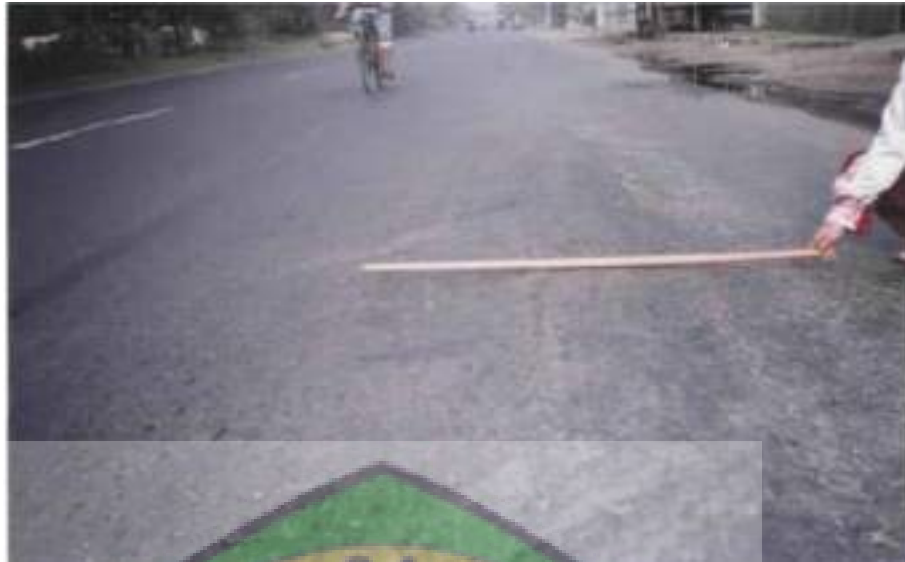
**Gambar 2.19 Kerusakan Mengembang Jembul**

Tingkat Kerusakan	Identifikasi Kerusakan	Pilihan Untuk Perbaikan
L	Pengembangan menyebabkan sedikit gangguan Kenyamanan kendaraan. Kerusakan ini sulit dilihat, tapi dapat dideteksi dengan berkendara cepat. Gerakan keatas terjadi bila ada pengembangan	Belum perlu diperbaiki
M	Pengembangan menyebabkan cukup gangguan kenyamanan kendaraan	Belum perlu diperbaiki; rekontruksi
H	Pengembangan menyebabkan gangguan besar pada kenyamanan kendaraan	Rekontruksi
