**ANALISIS TINGKAT KERATAAN JALAN DI KOTA  
PALANGKA RAYA**

**JURUSAN/PROGRAM STUDI TEKNIK SIPIL  
FAKULTAS TEKNIK  
UNIVERSITAS PALANGKA RAYA  
PALANGKA RAYA  
2020**

**ANALISIS TINGKAT KERATAAN JALAN DI KOTA PALANGKA RAYA.** Willy Pratama. (2020). Jurusan/Program Studi Teknik Sipil, Universitas Palangka Raya.

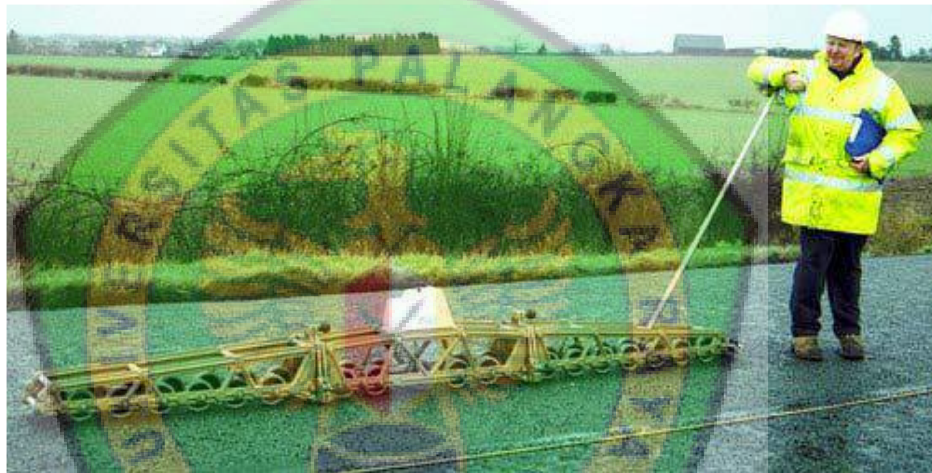
**Gambar 2.4** *Rolling Straight Edges*

Tujuan pengukuran dan analisis kerataan jalan menggunakan *Rolling Straight Edge* adalah:

- untuk menganalisis tingkat kerataan permukaan (profil memanjang) jalan dari hasil pengukuran dengan alat *Rolling Straight Edge*,
- menganalisis dan mengevaluasi kondisi fungsi pelayanan jalan yang ada.

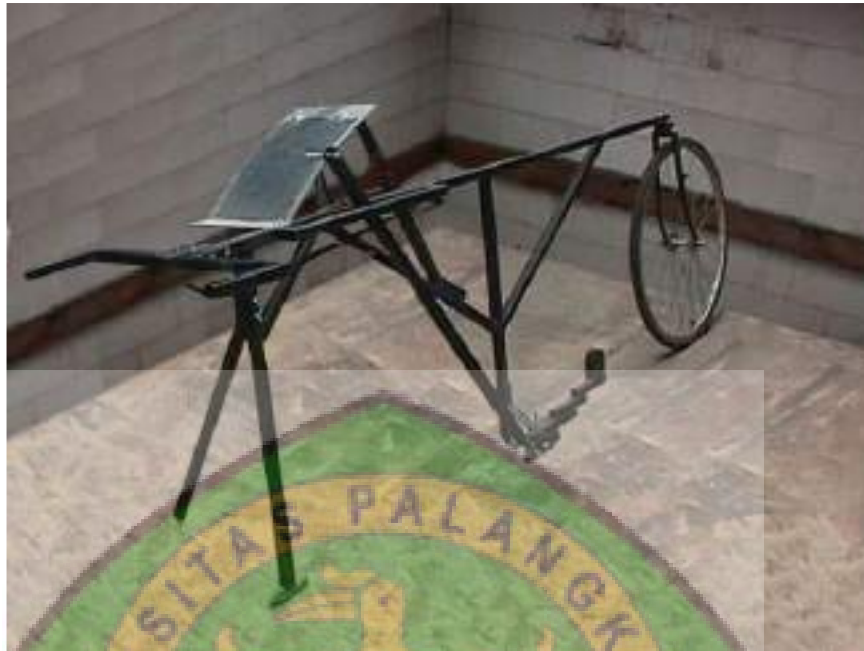
**Gambar 2.5 MERLIN**

MERLIN (*Machine for Evaluating Roughness using Low-cost Instrumentation*) merupakan instrument yang dioperasikan secara manual yang sering digunakan untuk mengkalibrasi *Response-Type Road Roughness Measuring Systems* (RTRRMS). Terdiri dari roda tunggal pada frame yang dapat bergerak bergerak sepanjang jalan, dan probe melekat pada lengan digunakan untuk merekam variabilitas dari kekasaran

sepanjang jalan. Keuntungan dari MERLIN adalah biaya rendah dan memungkinkan untuk digunakan pada negara berkembang.

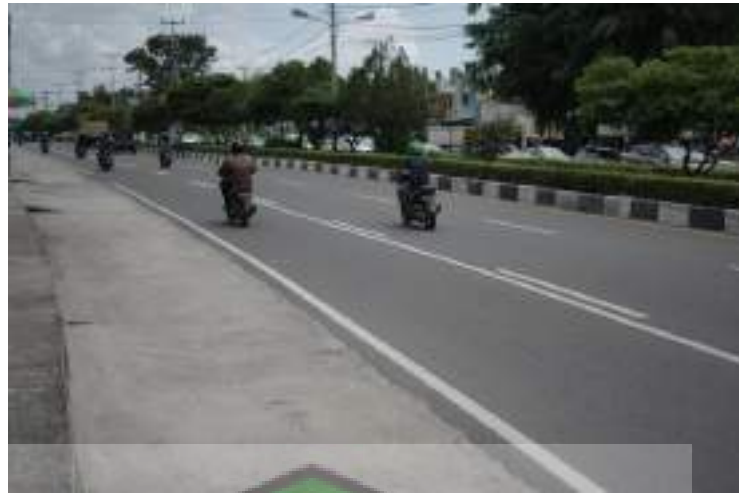
**Gambar 3.1 Ruas Jalan Tjilik Riwut Lokasi 1**  
(Lat: -2.2019, Long: 113.91218)

## 1. Jalan Dengan Kondisi Baik

Segmen	Nama Ruas	Nilai Kerataan
1	<b>Tjilik Riwut lokasi 1</b> <b>Lat : -2.2019, Long : 113.91218</b>	0,27
2		0,52
3		0,52
4		0,52
5		0,52
	$\Sigma$	<b>2,3</b>

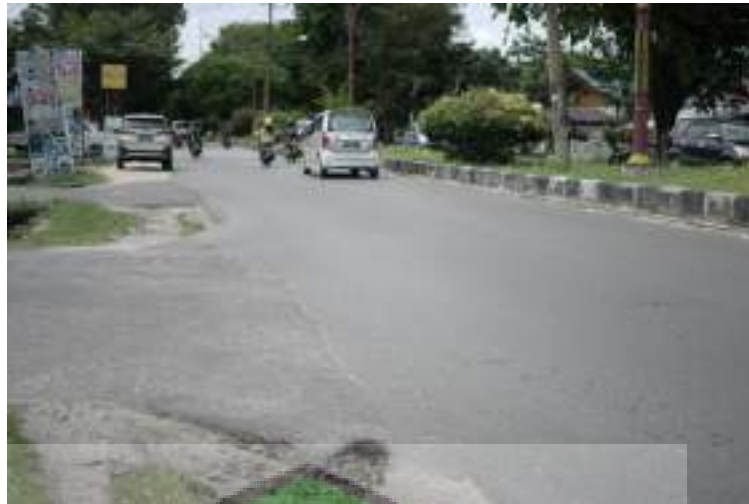
**Gambar 3.3 Ruas Jalan Yos Sudarso Lokasi 1**  
(Lat: -2.21608, Long:113.90110)

## 2. Jalan Dengan Kondisi Sedang

Segmen	Nama Ruas	Nilai Kerataan
1	<b>Yos Sudarso Lokasi 1</b> <b>Lat : -2.21608, Long : 113.90110</b>	1,54
2		0,44
3		0,41
4		0,40
5		0,41
	$\Sigma$	<b>3,2</b>

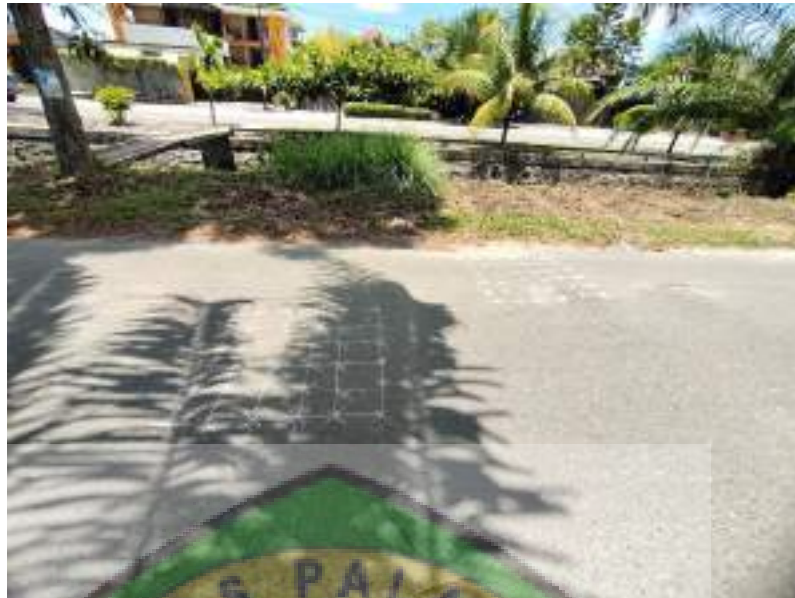
**Gambar 3.5 Ruas Jalan Beruk Angis Lokasi 1**  
(Lat: -2.22264, Long: 113.92422)

### 3. Jalan Dengan Kondisi Rusak

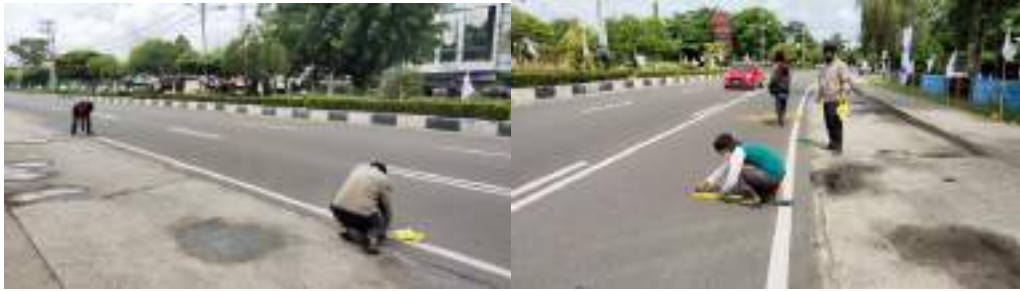
**Gambar 4.2 Lokasi Penelitian 1 Ruas Jalan Tjilik Riwut**

Dari hasil penelitian di lapangan pada ruas Jalan Tjilik Riwut lokasi 1 didapatkan nilai kerataan pada tabel berikut:

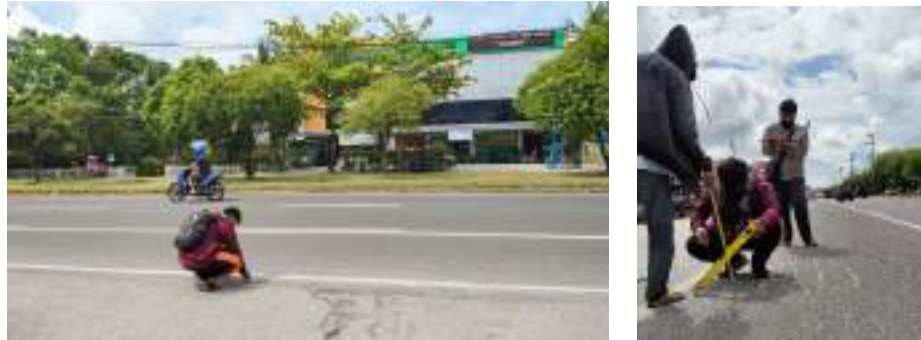
**Gambar 4.4 Lokasi Penelitian 2 Ruas Jalan Tjilik Riwut**

Dari hasil penelitian di lapangan pada ruas Jalan Tjilik Riwut lokasi 2 didapatkan nilai kerataan pada tabel berikut:

<p><b>Tjilik Riwut Lokasi 2</b>  <b>Lat : -219957, Long : 113.90932</b></p>	0,49
2		0,38
3		0,49
4		0,49
5		0,49
<b>Σ</b>		<b>2,4</b>

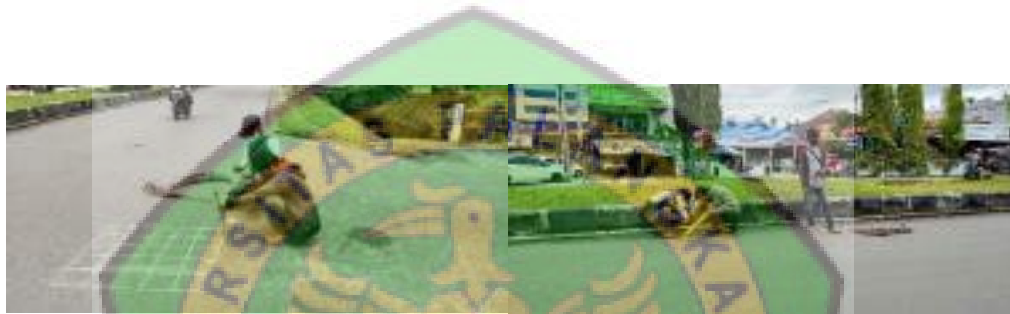
**Gambar 4.6 Lokasi Penelitian 1 Ruas Yos Sudarso**

Dari hasil penelitian di lapangan pada ruas Jalan Yos Sudarso lokasi 1 didapatkan nilai kerataan pada tabel berikut:

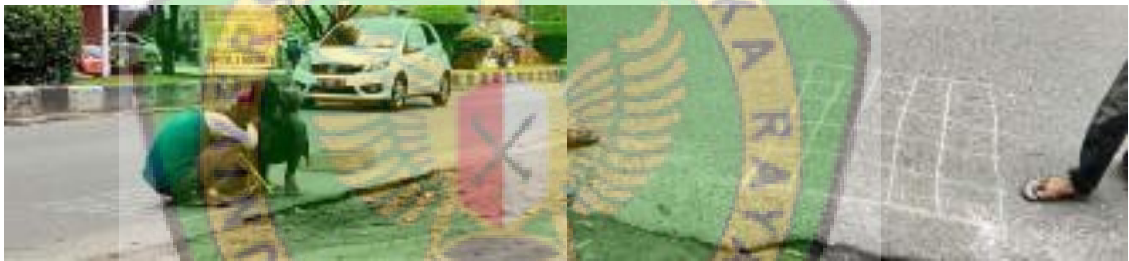
**Gambar 4.8 Lokasi Penelitian 2 Ruas Jalan Yos Sudarso**

Dari hasil penelitian di lapangan pada ruas Jalan Yos Sudarso lokasi 2 didapatkan nilai kerataan pada tabel berikut:

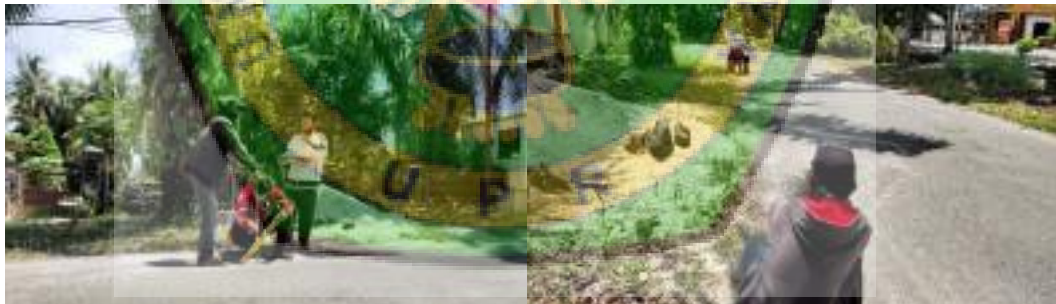
**Gambar 4.10 Lokasi Pengamatan 1 Ruas Jalan Beruk Angis**

Dari hasil penelitian di lapangan pada ruas Jalan Beruk Angis lokasi 1 didapatkan nilai kerataan pada tabel berikut:

Segmen	Nama Ruas	Nilai Kerataan
1	<b>Beruk Angis Lokasi 1</b> <b>Lat : -2.22264, Long : 113.92422</b>	0,36
2		0,85
3		0,52
4		0,76
5		2,53
<b><math>\Sigma</math></b>		<b>5,02</b>
