**ANALISIS PENGELOLAAN TEKNIS JALAN ANGKUT
BATUBARA DARI PORT STOCKPILE KM 0 – KM 10
DI PT PAMAPERSADA NUSANTARA DISTRIK TOPB
DESA BUHUT KECAMATAN KAPUAS TENGAH
KABUPATEN KAPUAS
PROVINSI KALIMANTAN TENGAH**

SKRIPSI

**KEMENTERIAN PENDIDIKAN, KEBUDAYAAN,
RISET DAN TEKNOLOGI
UNIVERSITAS PALANGKA RAYA
FAKULTAS TEKNIK
JURUSAN/PROGRAM STUDI TEKNIK PERTAMBANGAN
2021**

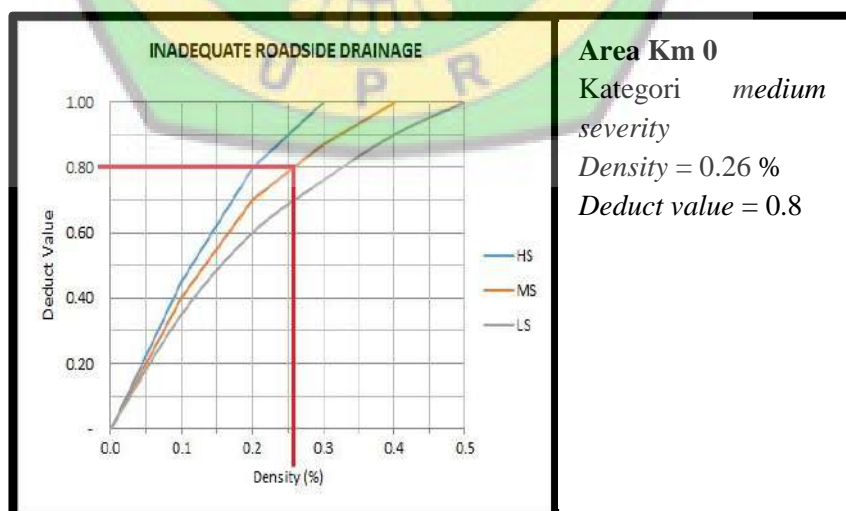
Gambar 4.14 Grafik Pengurangan Nilai ketidaksempurnaan drainase

Nilai bobot kerusakan yang didapatkan diplot kedalam grafik pengurangan nilai pada **Gambar 4.14** sehingga didapatkan pengurangan nilai akibat ketidaksempurnaan drainase. Contoh, nilai bobot kerusakan sebesar 0,26 % (*medium severity*) yang kemudian diplot kedalam grafik pengurangan nilai dan setelah di plot didapatkan pengurangan nilai akibat ketidaksempurnaan drainase adalah sebesar 0,8.

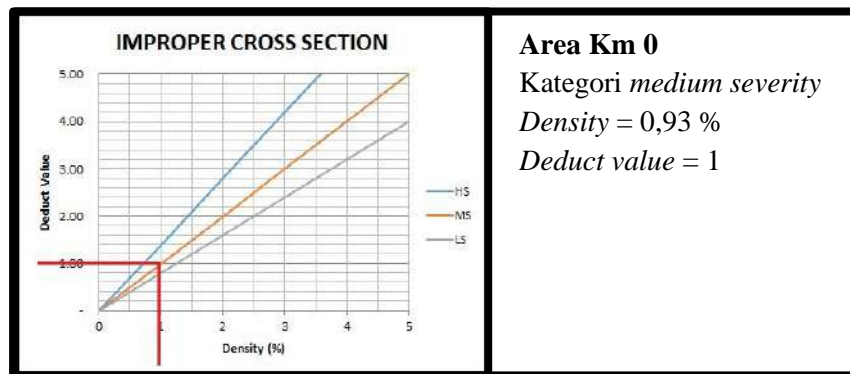
Gambar 4.15 Grafik Pengurangan Nilai
Improper cross section

Nilai bobot kerusakan yang didapatkan dari pengolahan data kemudian diplot kedalam grafik pengurangan nilai pada **Gambar 4.15** dan setelah di plot didapatkan pengurangan nilai akibat *Improper Cross Section*. Contoh, nilai bobot kerusakan sebesar 0,93 % (*medium severity*) yang kemudian diplot kedalam grafik pengurangan nilai dan setelah di plot didapatkan pengurangan nilai akibat *Improper Cross Section* adalah sebesar 1.

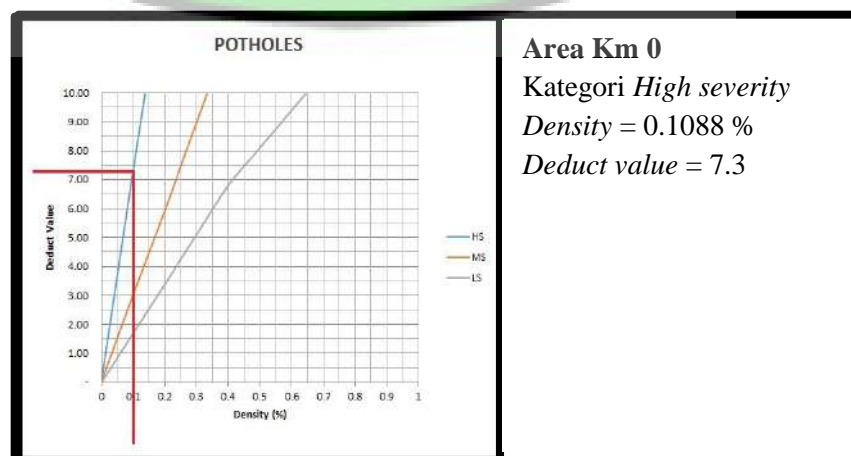
Gambar 4.16 Grafik Pengurangan Nilai akibat lubang

Dapat dilihat pada tabel di atas, diketahui bahwa dari data-data pengukuran terhadap kerusakan lubang dilapangan, akan didapatkan nilai bobot kerusakan. Nilai bobot kerusakan yang didapatkan dari pengolahan data kemudian diplot kedalam grafik pengurangan nilai pada **Gambar 4.16** dan setelah di plot didapatkan pengurangan nilai akibat lubang. Contoh, nilai bobot kerusakan sebesar 0,1088 % (*high severity*) yang kemudian diplot kedalam grafik pengurangan nilai dan setelah di plot didapatkan pengurangan nilai akibat lubang adalah sebesar 7,3.

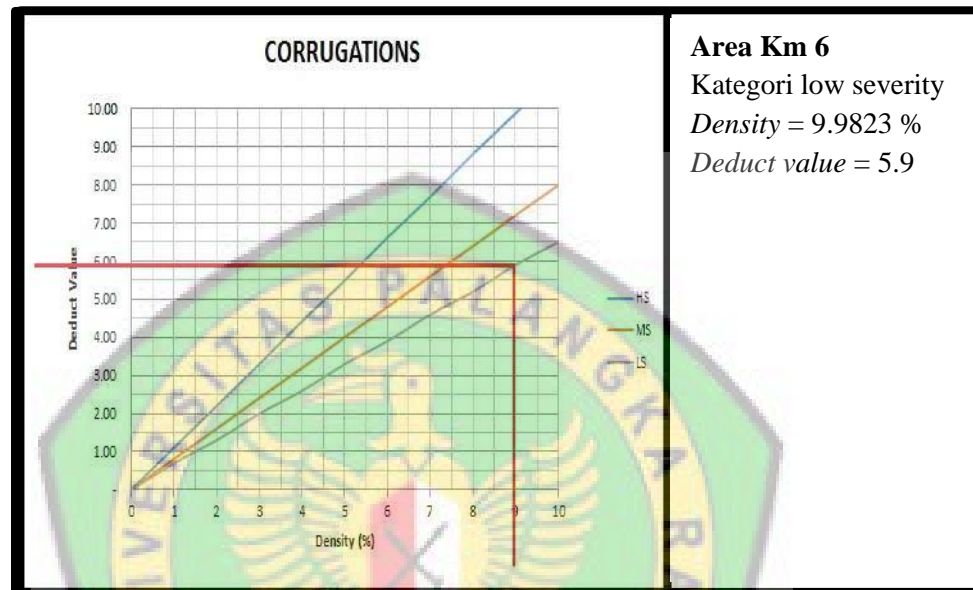
Gambar 4.17 Grafik Pengurangan Nilai *corrugation*

Nilai bobot kerusakan yang didapatkan dari pengolahan data kemudian diplot kedalam grafik pengurangan nilai pada **Gambar 4.17** dan setelah di

plot didapatkan pengurangan nilai akibat *corrugation*. Contoh, nilai bobot kerusakan sebesar 9,9823 % (*low severity*) yang kemudian diplot kedalam grafik pengurangan nilai dan setelah di plot didapatkan pengurangan nilai akibat *corrugation* adalah sebesar 5,9.

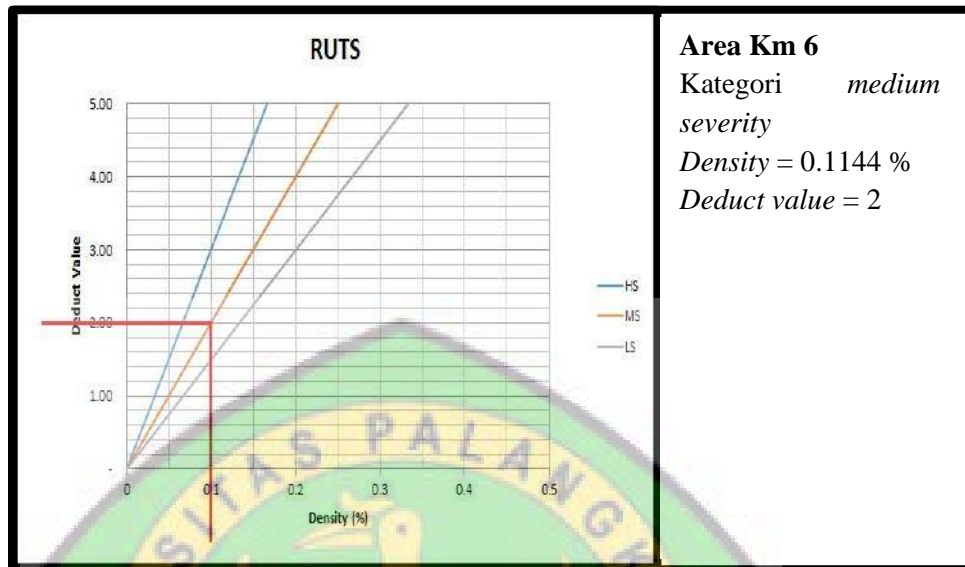
Gambar 4.18 Grafik Pengurangan Nilai *rutts*

Dapat dilihat pada tabel diatas nilai bobot kerusakan yang didapatkan kemudian diplot ke dalam grafik pengurangan nilai pada **Gambar 4.18** dan setelah di plot didapatkan pengurangan nilai akibat *rutting*. Contoh, nilai bobot kerusakan sebesar 0,1144 % (*medium severity*) yang kemudian diplot

kedalam grafik pengurangan nilai dan setelah di plot didapatkan pengurangan nilai akibat *rutting* adalah sebesar 2.

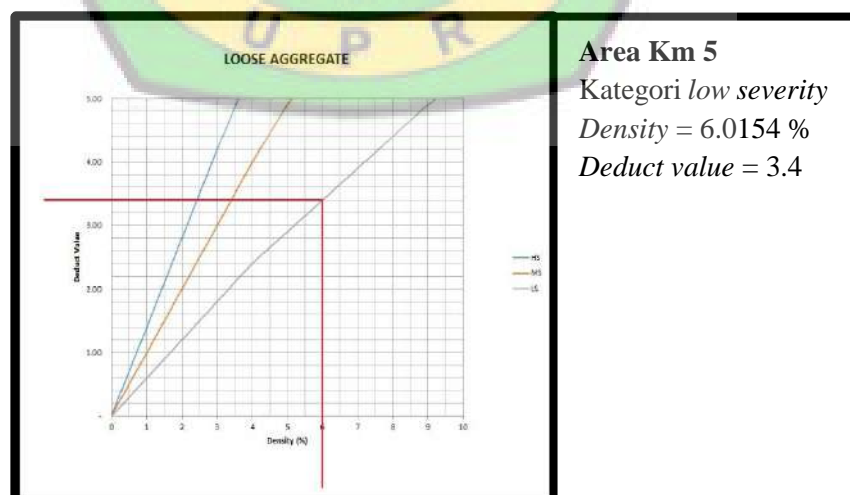
**Gambar 4.19** Grafik Pengurangan Nilai *Loose aggregate*

Area Km	Panjang (m)	Lebar (m)	Diameter (m)	Kategori	Bobot Kerusakan	Pengurangan Nilai
Km 2	498	7.4	0.023	<i>Low Severity</i>	3.0824%	2.4
Km 3	678	5.3	0.013	<i>Low Severity</i>	3.0056%	2.4
Km 5	895	7.5	0.015	<i>Low Severity</i>	6.0154%	3.4
Km 6	836	3.5	0.015	<i>Low Severity</i>	2.4474%	1.8
	6.5	2.5	0.063	<i>Medium Severity</i>	0.1345%	1
Km 7	435	4	0.013	<i>Low Severity</i>	1.4554%	1.2
Km 8	795.7	2.1	0.018	<i>Low Severity</i>	1.3976%	1.2
Km 9	930	0.8	0.003	<i>Low Severity</i>	0.6223%	0.6

Dapat dilihat pada tabel diatas nilai bobot kerusakan yang didapatkan kemudian diplot kedalam grafik pengurangan nilai pada **Gambar 4.19** dan setelah di plot didapatkan pengurangan nilai akibat *loose aggregate*. Contoh, nilai bobot kerusakan sebesar 6,0154 % (*low severity*) yang kemudian diplot kedalam grafik pengurangan nilai dan setelah di plot didapatkan pengurangan nilai akibat *loose aggregate* adalah sebesar 3,4.

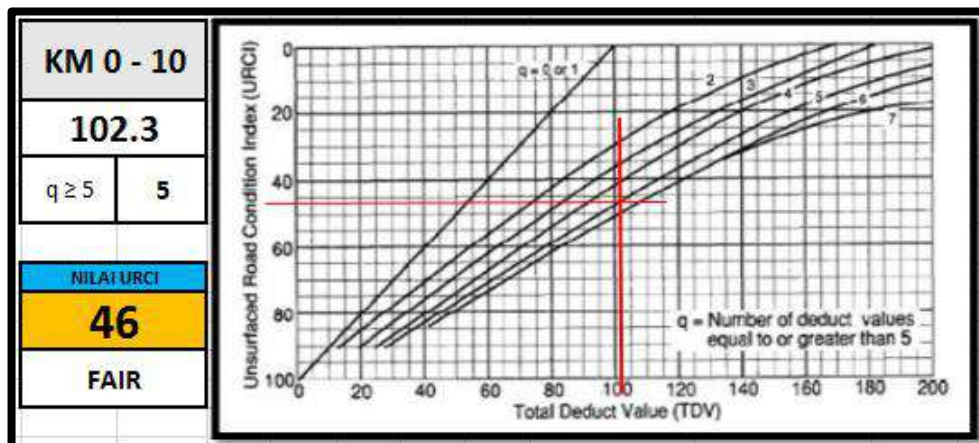
Gambar 4.20 Grafik URCI KM 0 – KM 10 jalan *hauling* batubara PT. Pamapersada Nusantara Distrik TOPB

<i>CROSSFALL</i>	<i>LOOSE AGGREGATE</i>	<i>CORRUGATION</i>	<i>DRAINASE</i>	<i>RUTTING</i>	<i>POTHOLE</i>	<i>DUST</i>	<i>TOTAL DEDUCT VALUE</i>
8.2	12.8	19.8	4.8	27.5	25.2	4	102.3

Dimana nilai pengurangan yang > 5 (q) ada 5. Nilai tersebut di plotkan pada grafik pengurangan nilai dibawah ini sehingga diperoleh nilai URCI dari Jalan *hauling* batubara KM 0 – KM 10 adalah 46 yaitu *FAIR*. Dapat dilihat pada **Gambar 4.20** Grafik URCI KM 0 – KM 10 jalan angkut batubara PT. Pamapersada Nusantara Distrik TOPB pada halaman selanjutnya.

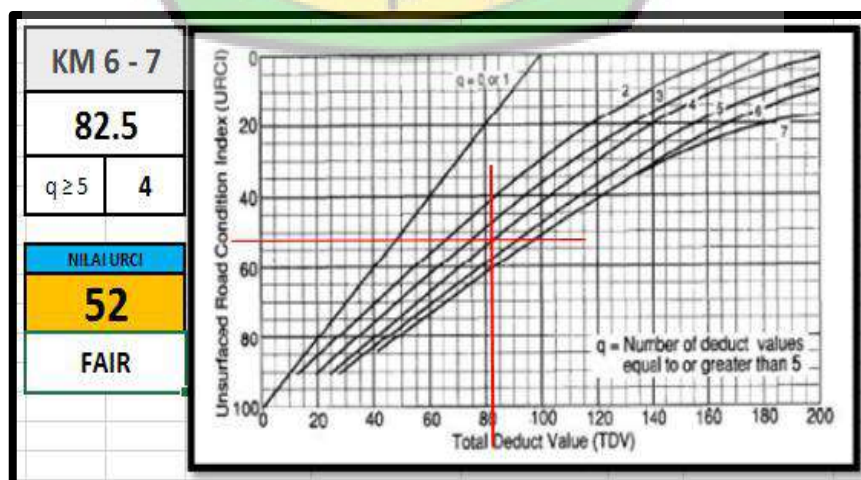
Gambar 4.23 Grafik Pengurangan Nilai KM 6 PT. Pamapersada Nusantara Distrik TOPB

<i>CROSSFALL</i>	<i>LOOSE AGGREGATE</i>	<i>CORRUGATION</i>	<i>DRAINASE</i>	<i>RUTS</i>	<i>POTHOLE</i>	<i>DUST</i>	<i>TOTAL DEDUCT VALUE</i>
0	12.5	31.1	2.4	11.5	21	4	82.5

Dimana nilai pengurangan yang > 5 (q) ada 4. Nilai tersebut diplotkan pada grafik pengurangan, maka didapatkan nilai URCI 52 yaitu *FAIR*. Grafik pengurangan nilai jalan *hauling* akibat parameter kerusakan jalan pada KM 6 dapat dilihat pada **Gambar 4.23** dibawah ini.

JENIS KERUSAKAN	TINGKAT KERUSAKAN	BOBOT KERUSAKAN	DEDUCT VALUE	TOTAL DEDUCT VALUE
POTHOLE	Low Severity	3.2028%	6.8	21
	Medium Severity	4.1772%	14.2	
CORRUGATION	Medium Severity	0.1512%	0.8	31.1
	Low Severity	79.9901%	30.3	
RUTS	High Severity	0.5861%	3	11.5
	Medium Severity	1.1325%	4	
	Low Severity	2.1606%	4.5	
LOOSE AGGREGATE	Low Severity	24.2219%	11.5	12.5
	Medium Severity	0.1345%	1	
IMPROPER CROSS SECTION	-	-	-	0
INADEQUATE ROADSIDE DRAINAGE	Medium Severity	2.6490%	2.4	2.4
DUST	Medium Severity	-	4	4
TOTAL DEDUCT VALUE KM 6				82.5

<i>LOOSE AGGREGATE</i>	<i>LOW SEVERITY</i>		1. Perlu dilakukan penambahan lapisan <i>aggregate</i> yang sesuai dan dilakukan kompaksi dengan menggunakan <i>compactor</i> secara maksimal
	<i>MEDIUM SEVERITY</i>		
<i>INADEQUATE ROADSIDE DRAINAGE</i>	<i>MEDIUM SEVERITY</i>		1. Perlu diperhatikan lebih untuk pemeliharaan drainase yang tali airnya terhambat dan dilakukan pembersihan <i>spoil</i> yang menutup sudetan dengan menggunakan <i>excavator</i>
<i>DUST</i>	<i>MEDIUM SEVERITY</i>		1. Perlu dilakukan penyiraman menggunakan <i>water truck</i> setiap 30 meter untuk menjaga kelicinan jalan
